**SYNDIC DU DOMAINE DES HOCQUETTES**

**RAPPORT N° R.10.005.A**

**RAPPORT D'INSPECTION PAR THERMOGRAPHIE INFRAROUGE  
DETECTION QUALITATIVE DES IRREGULARITES THERMIQUES SUR LES  
ENVELOPPES DES BATIMENTS DU DOMAINE DES HOCQUETTES**

Date : 02/03/2010

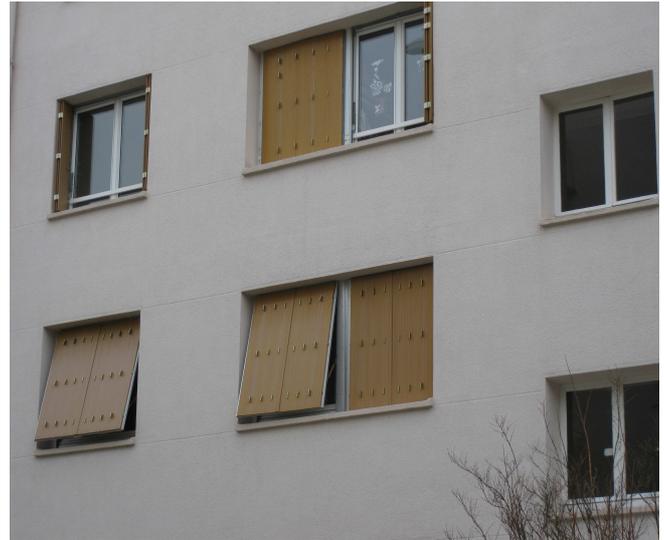
Bâtiment B – Façade Ouest – à gauche de l'entrée 18

- Déperditions plus ou moins importantes par les différents vitrages de cette façade. Plus la température de surface du vitrage est élevée, plus les déperditions de chaleur vers l'extérieur sont importantes. La différence de température de surface entre les différents vitrages de cette façade, peut être expliquée par les deux raisons suivantes :
  - o soit les pièces ne sont pas chauffées à la même température,
  - o soit les vitrages, qui présentent une température de surface inférieure à celle des autres, sont plus performants (moins déperdétif).

Défaut	Solution
Fenêtres très peu performantes	Remplacement des fenêtres existantes par des fenêtres PVC ayant un double vitrage peu émissif 4/16/4 remplissage argon avec un coefficient $U_w = 1.6 \text{ W/m}^2\text{C}$ . la limite réglementaire (RT Existant Elément/Elément) est de <b><math>2.3 \text{ W/m}^2\text{C}</math></b> .
Ponts thermiques non traités	Isolation des façades par l'extérieur

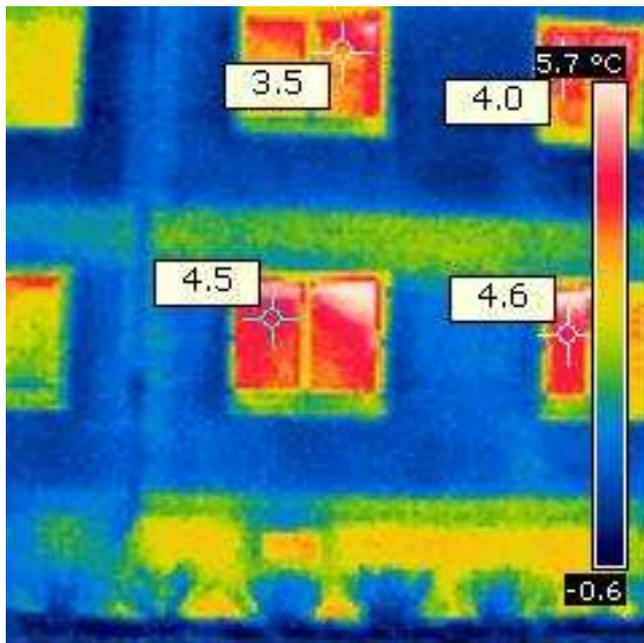
**Bâtiment B – Façade Ouest – à droite de l'entrée 18**

- Déperditions plus ou moins importantes par les différents vitrages de cette façade. Plus la température de surface du vitrage est élevée, plus les déperditions de chaleur vers l'extérieur sont importantes. La différence de température de surface entre les différents vitrages de cette façade, peut être expliquée par les deux raisons suivantes :
  - o soit les pièces ne sont pas chauffées à la même température,
  - o soit les vitrages, qui présentent une température de surface inférieure à celle des autres, sont plus performants (moins déperdétif).

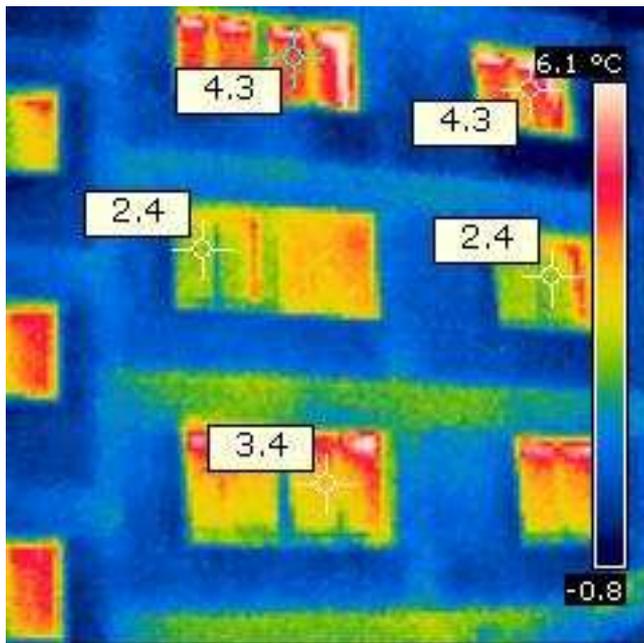
**Bâtiment B – Façade Ouest – à droite de l'Entrée 17**

- Déperditions plus ou moins importantes par les différents vitrages de cette façade. Plus la température de surface du vitrage est élevée, plus les déperditions de chaleur vers l'extérieur sont importantes. La différence de température de surface entre les différents vitrages de cette façade, peut être expliquée par les deux raisons suivantes :
  - o soit les pièces ne sont pas chauffées à la même température,
  - o soit les vitrages, qui présentent une température de surface inférieure à celle des autres, sont plus performants (moins déperditif).

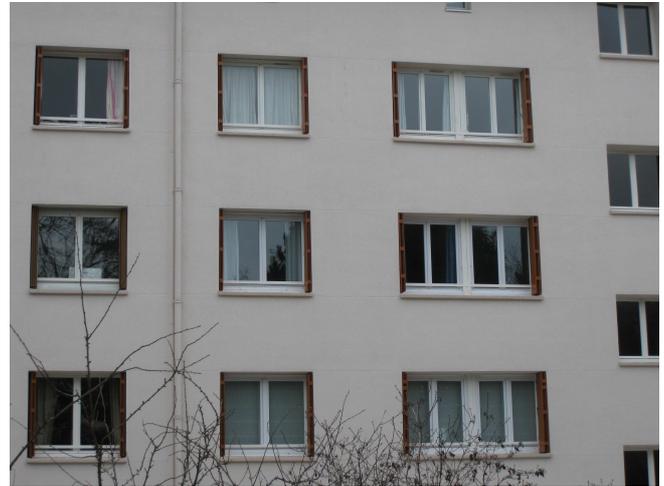
**Bâtiment B – Façade Ouest – à gauche de l'Entrée 16**

- Déperditions plus ou moins importantes par les différents vitrages de cette façade. Plus la température de surface du vitrage est élevée, plus les déperditions de chaleur vers l'extérieur sont importantes. La différence de température de surface entre les différents vitrages de cette façade, peut être expliquée par les deux raisons suivantes :
  - o soit les pièces ne sont pas chauffées à la même température,
  - o soit les vitrages, qui présentent une température de surface inférieure à celle des autres, sont plus performants (moins déperdétif).

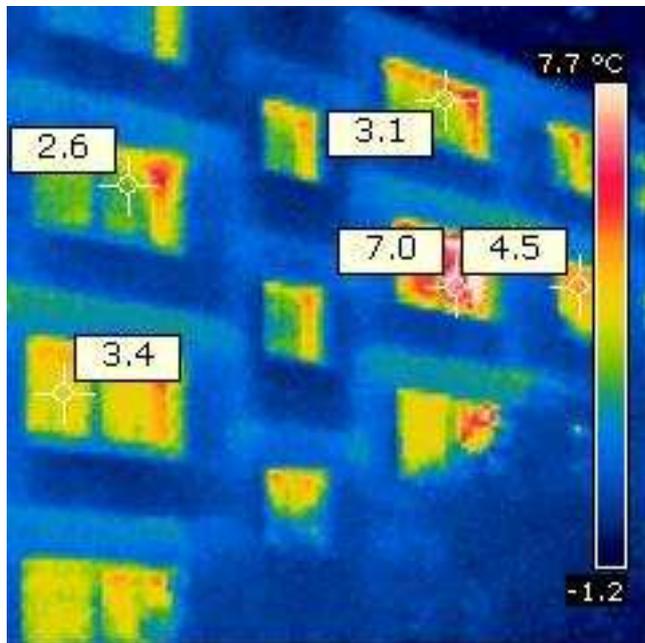
**Bâtiment B – Façade Ouest – Entrée 16**

- Déperditions plus ou moins importantes par les différents vitrages de cette façade. Plus la température de surface du vitrage est élevée, plus les déperditions de chaleur vers l'extérieur sont importantes. La différence de température de surface entre les différents vitrages de cette façade, peut être expliquée par les deux raisons suivantes :
  - o soit les pièces ne sont pas chauffées à la même température,
  - o soit les vitrages, qui présentent une température de surface inférieure à celle des autres, sont plus performants (moins déperdétif).

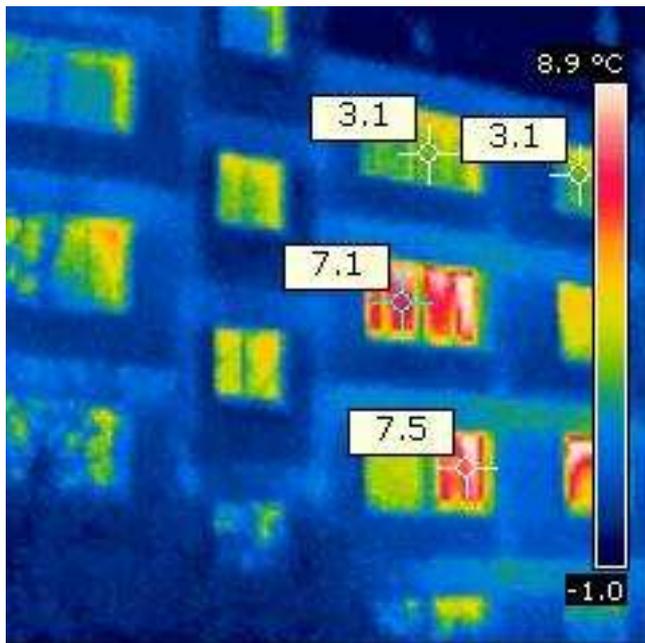
**Bâtiment B – Façade Ouest – Entrée 16**

- Déperditions plus ou moins importantes par les différents vitrages de cette façade. Plus la température de surface du vitrage est élevée, plus les déperditions de chaleur vers l'extérieur sont importantes. La différence de température de surface entre les différents vitrages de cette façade, peut être expliquée par les deux raisons suivantes :
  - o soit les pièces ne sont pas chauffées à la même température,
  - o soit les vitrages, qui présentent une température de surface inférieure à celle des autres, sont plus performants (moins déperditif).

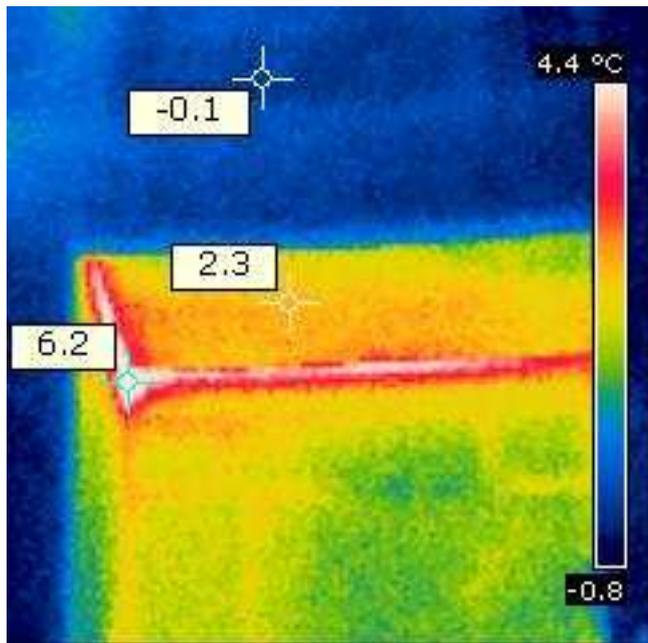
**Bâtiment B – Façade Ouest – Voûte Entrée 15**

- Déperditions par les ponts thermiques dans la voûte. La température atteint par endroit 6.2°C.
- Isolation moyenne du plancher bas donnant sur la voûte. La température de surface est de 2.3°C. Remarquez la différence de température de surface entre le mur extérieur qui est à -0.1°C et la température du plancher bas qui est à 2.3°C. Plus la température de surface est élevée, plus les déperditions de chaleur sont importantes.

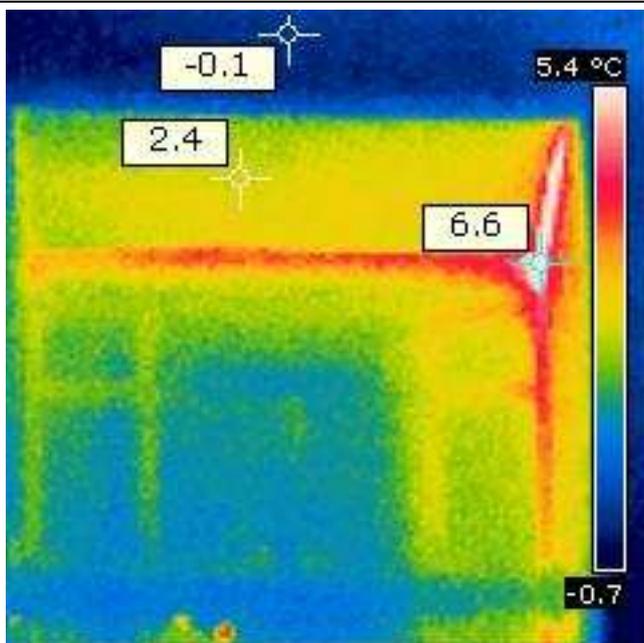
**Bâtiment B – Façade Ouest – Voûte Entrée 15**

- Déperditions par les ponts thermiques dans la voûte. La température atteint par endroit 6.6°C.
- Isolation moyenne du plancher bas donnant sur la voûte. La température de surface est de 2.4°C. Remarquez la différence de température de surface entre le mur extérieur qui est à -0.1°C et la température du plancher bas qui est à 2.4°C. Plus la température de surface est élevée, plus les

déperditions de chaleur sont importantes.

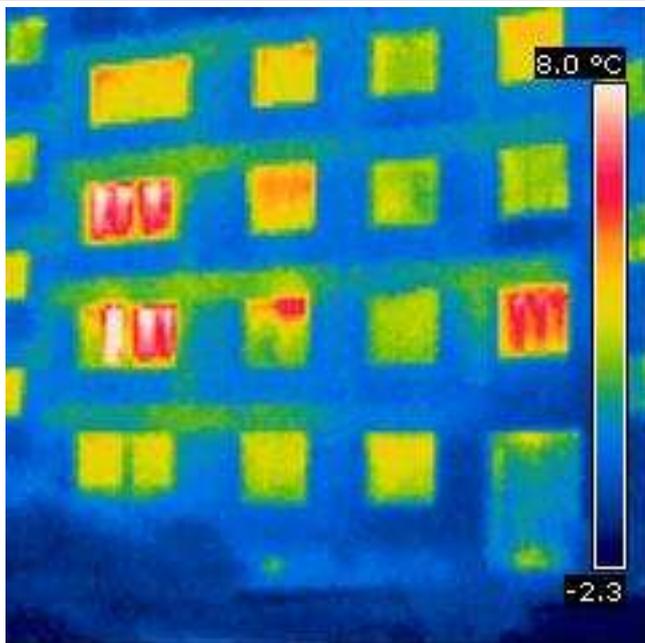
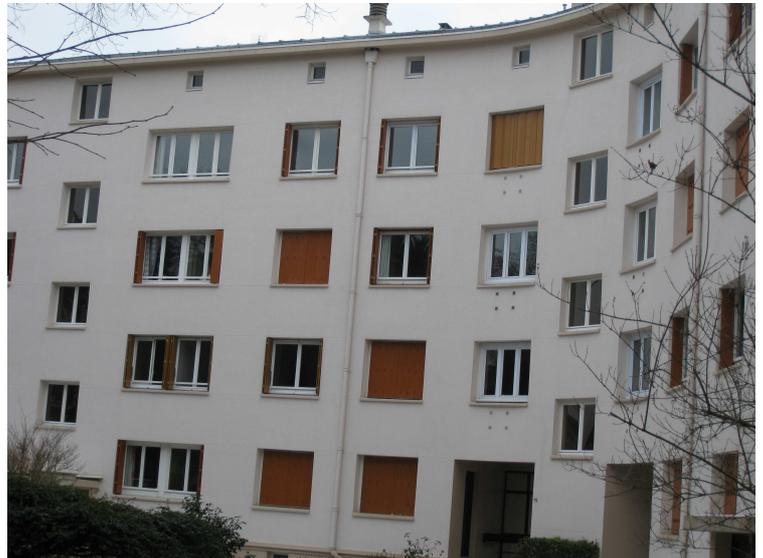
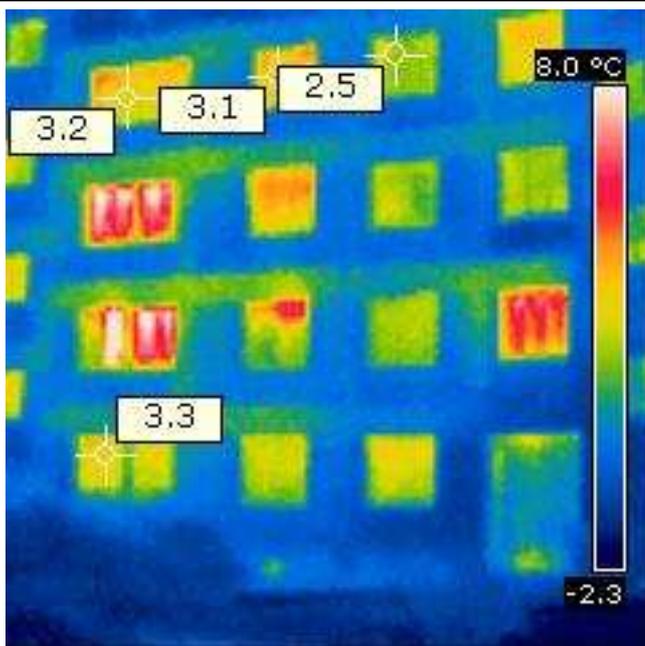
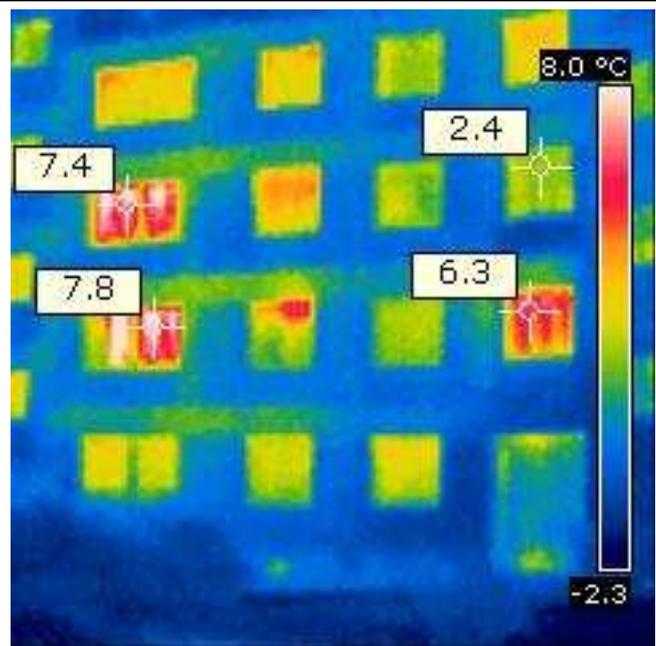
**Bâtiment B – Façade Est**

- Déperditions plus ou moins importantes par les différents vitrages de cette façade. Plus la température de surface du vitrage est élevée, plus les déperditions de chaleur vers l'extérieur sont importantes. La différence de température de surface entre les différents vitrages de cette façade, peut être expliquée par les deux raisons suivantes :
  - o soit les pièces ne sont pas chauffées à la même température,
  - o soit les vitrages, qui présentent une température de surface inférieure à celle des autres, sont plus performants (moins déperditif).

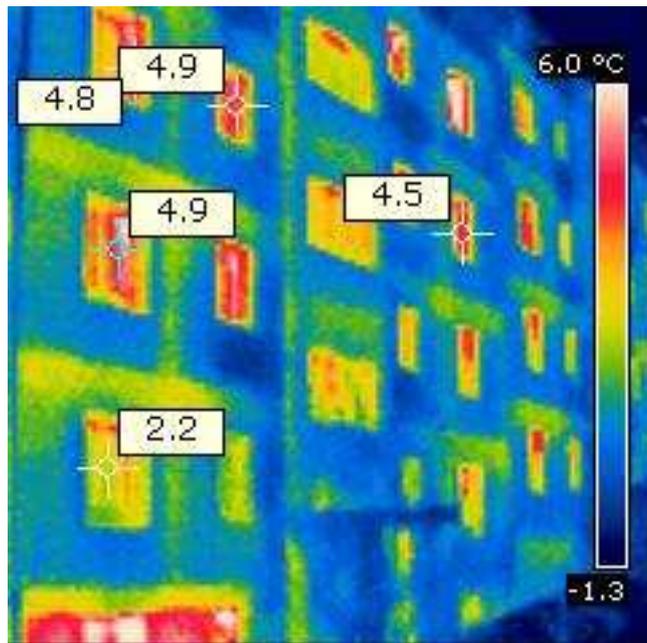
**Bâtiment A – Façade Ouest – entre l'Entrée 14 l'Entrée 13**

- Déperditions plus ou moins importantes par les différents vitrages de cette façade. Plus la température de surface du vitrage est élevée, plus les déperditions de chaleur vers l'extérieur sont importantes. La différence de température de surface entre les différents vitrages de cette façade, peut être expliquée par les deux raisons suivantes :
  - o soit les pièces ne sont pas chauffées à la même température,
  - o soit les vitrages, qui présentent une température de surface inférieure à celle des autres, sont plus performants (moins déperdétif). Le vitrage à 2.2°C est plus performant que les autres à 4.5°C ou 4.9°C.

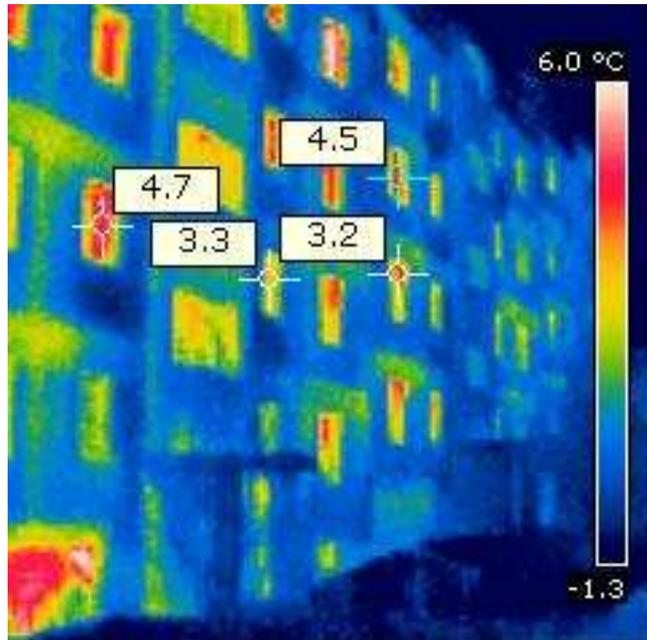
**Bâtiment A – Façade Ouest – entre l'Entrée 14 l'Entrée 11**

- Déperditions plus ou moins importantes par les différents vitrages de cette façade. Plus la température de surface du vitrage est élevée, plus les déperditions de chaleur vers l'extérieur sont importantes. La différence de température de surface entre les différents vitrages de cette façade, peut être expliquée par les deux raisons suivantes :
  - o soit les pièces ne sont pas chauffées à la même température,
  - o soit les vitrages, qui présentent une température de surface inférieure à celle des autres, sont plus performants (moins déperdétif).

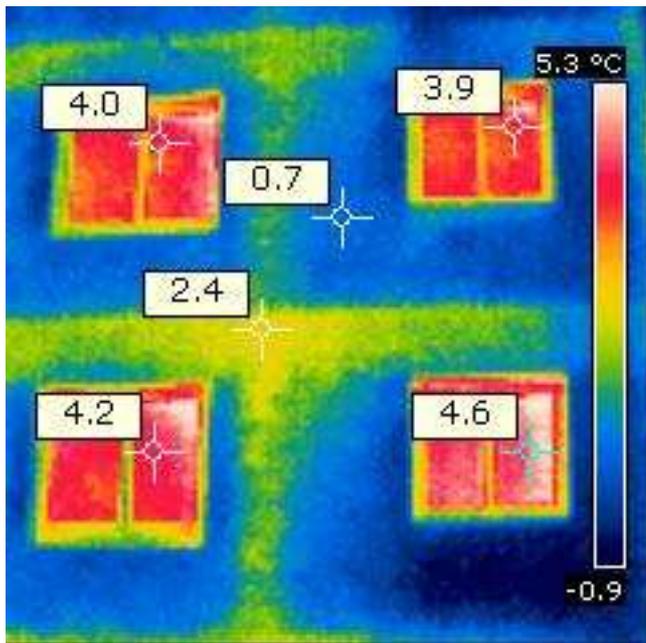
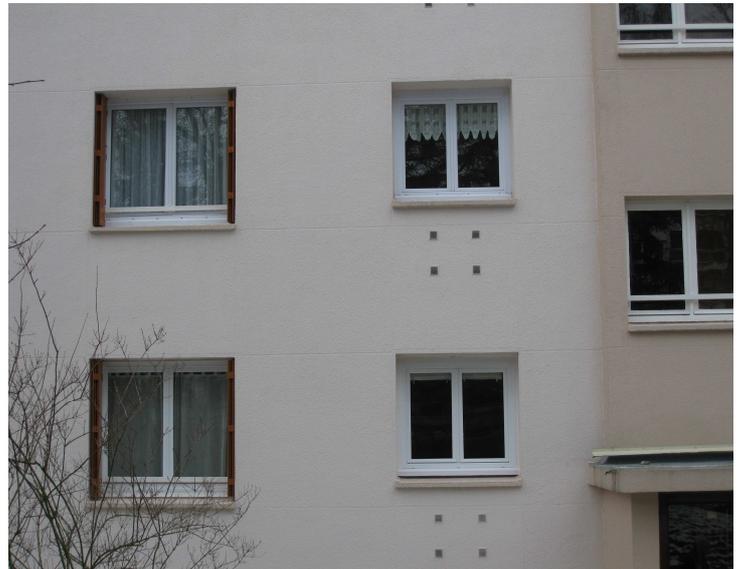
**Bâtiment A – Façade Ouest – à gauche de l'Entrée 13**

- Isolation correct des murs extérieurs (température de surface à 0.7°C).
- Déperditions thermiques importantes par les vitrages.
- Déperditions thermiques par les ponts thermiques (Mur Extérieur – Plancher Intermédiaire).

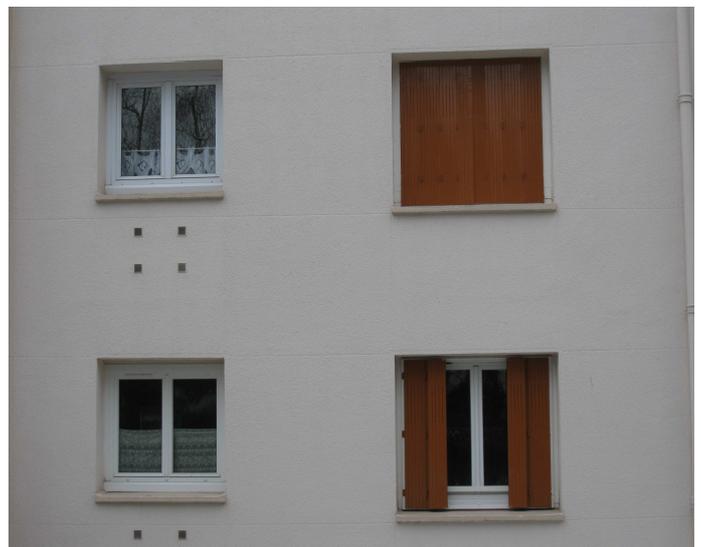
**Bâtiment A – Façade Ouest – à droite de l'Entrée 13**

- Déperditions par les vitrages de cette façade, même avec les volets fermés.

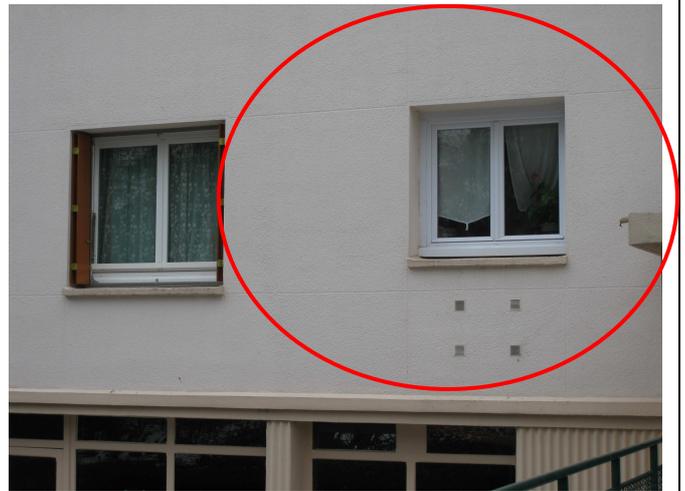
**Bâtiment A – Façade Ouest – Entrée 11**

- Isolation correct des murs extérieurs (température de surface à -0.4°C).
- Déperditions thermiques par le vitrage. Température de surface à 3.8°C
- Déperditions thermiques par les ponts thermiques « Mur Extérieur – Plancher Intermédiaire », ou c'est l'endroit de passage des gaines de soufflage (système de chauffage à air pulsé). Température de surface de 2.4°C.

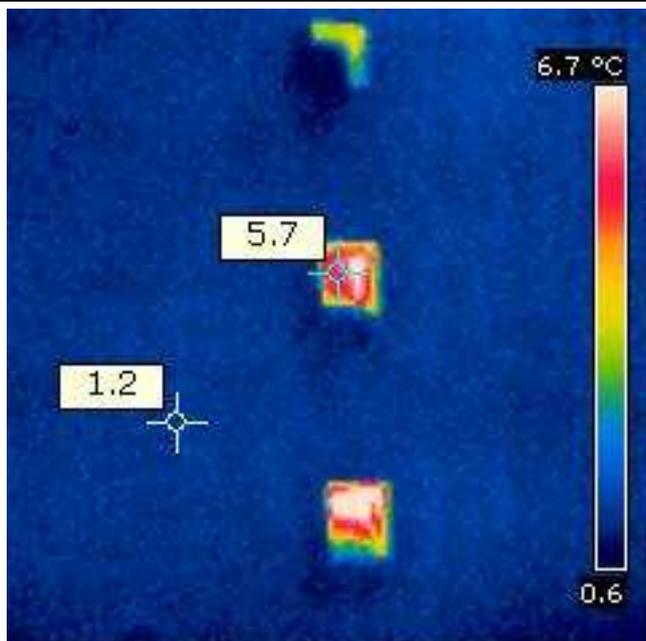
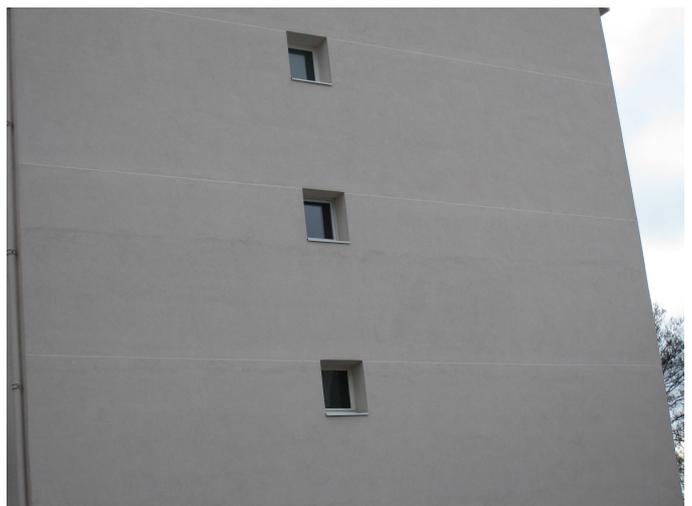
**Bâtiment A – Pignon Sud –**

- Bonne isolation du pignon Nord du Bâtiment A. pas de rupture d'isolation et températures homogènes sur toute la surface, de l'ordre de 1.2°C.
- Déperditions thermiques par le vitrage, température à 5.7°C.

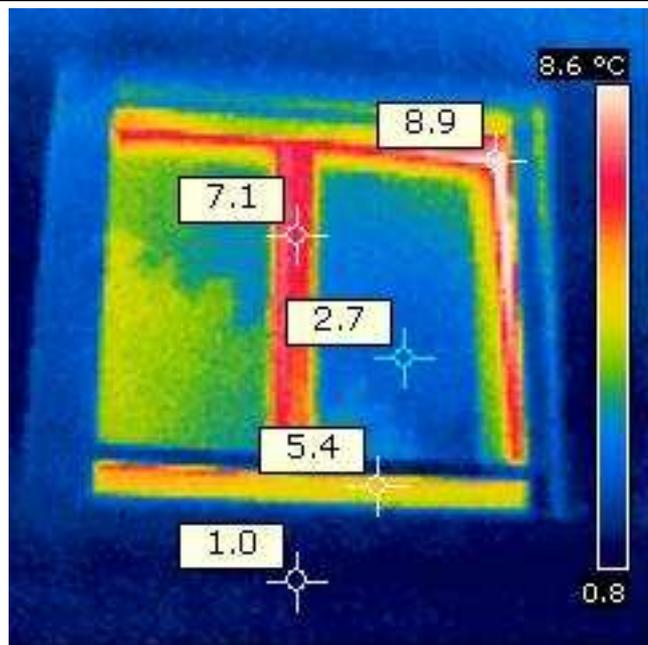
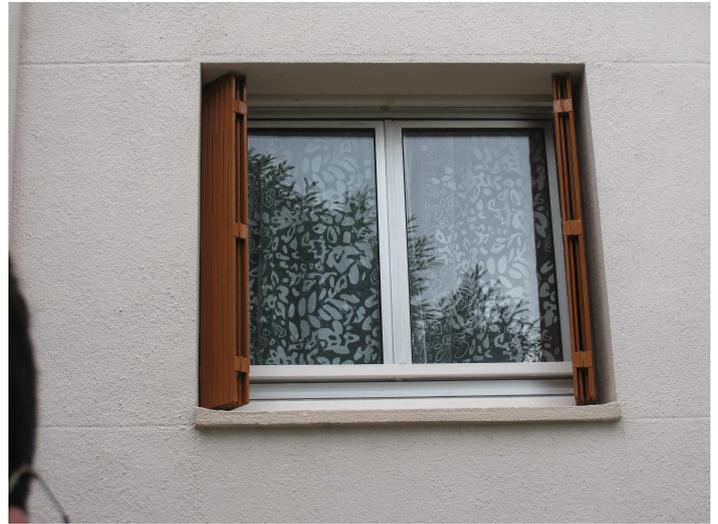
**Bâtiment A – Façade Est – Entrée 11**

- Déperditions importantes par les menuiseries en aluminium sans rupture de ponts thermiques. Les températures de surfaces atteignent par endroit 8.9°C. Les menuiseries métalliques demeurent largement moins performantes en terme d'isolation thermique (tant en hiver qu'en été). Le vitrage quant à lui présente une déperdition moins importante que les menuiseries.

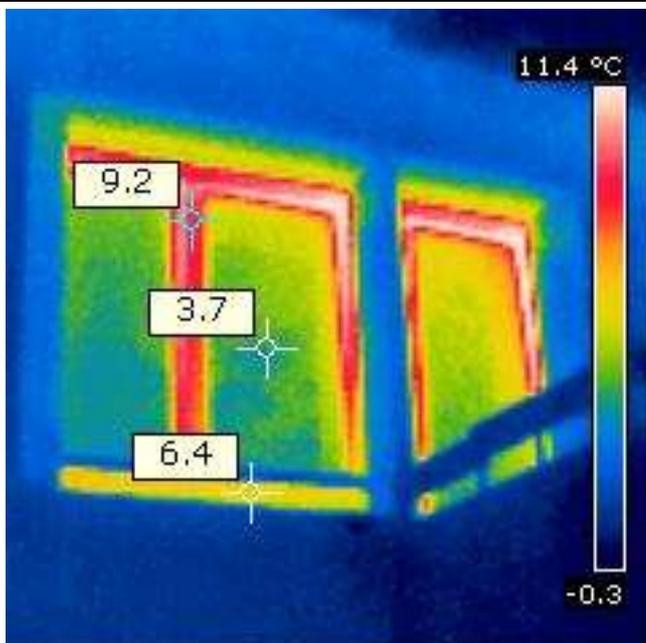
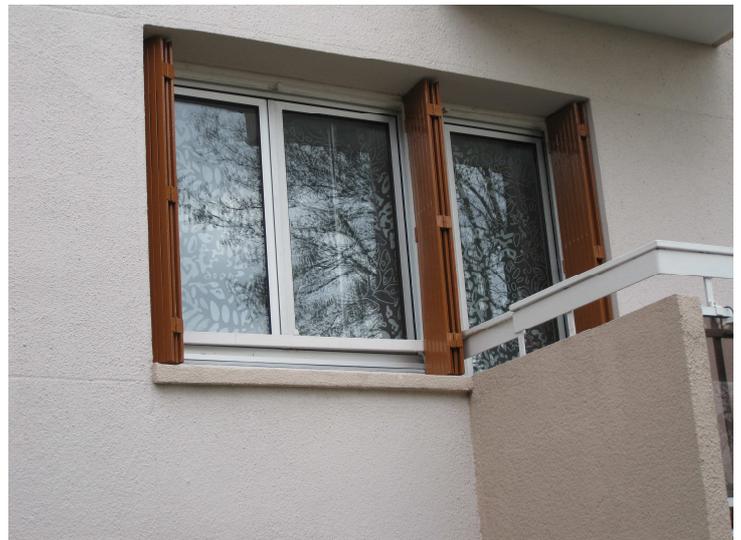
**Bâtiment A – Façade Est – Entrée 11**

- Déperditions importantes par les menuiseries en aluminium sans rupture de ponts thermiques. Les températures de surfaces atteignent par endroit 9.2°C. Les menuiseries métalliques demeurent largement moins performantes en terme d'isolation thermique (tant en hiver qu'en été). Le vitrage quant à lui présente une déperdition moins importante que les menuiseries.

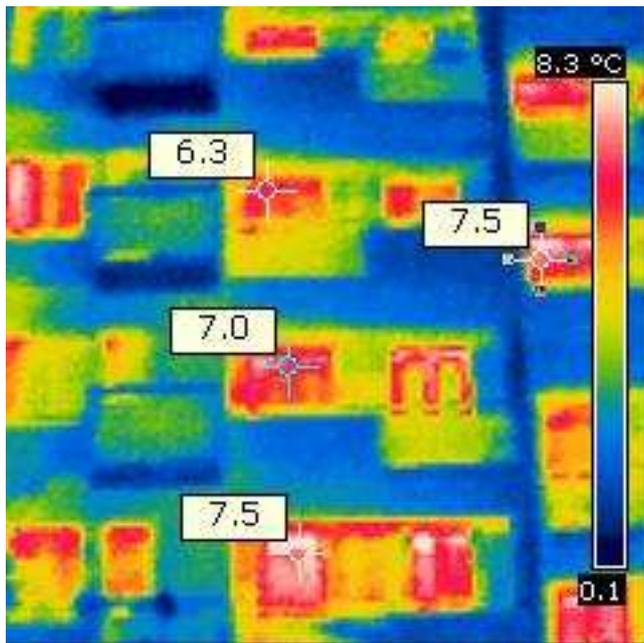
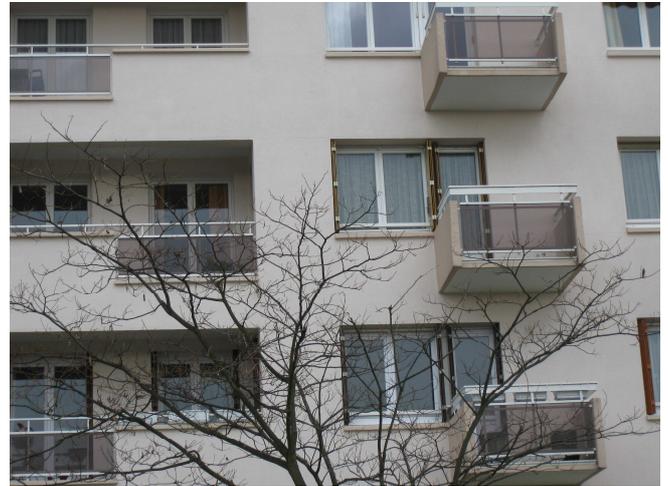
**Bâtiment A – Façade Est – Entrée 12**

- Déperditions thermiques importantes par les vitrages de cette façade. La température de surface des vitrages varie entre 6.3°C et 7.5°C.

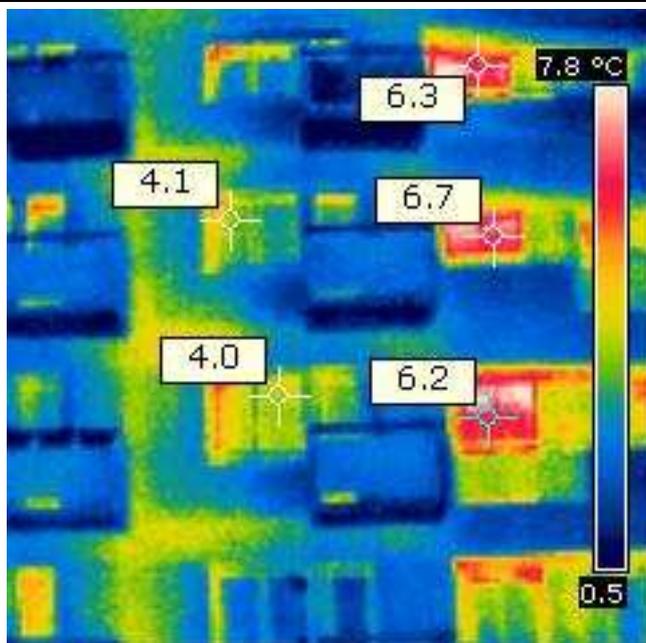
**Bâtiment A – Façade Est – Entrée 13**

- Déperditions plus ou moins importantes par les différents vitrages de cette façade. Plus la température de surface du vitrage est élevée, plus les déperditions de chaleur vers l'extérieur sont importantes. La différence de température de surface entre les différents vitrages de cette façade, peut être expliquée par les deux raisons suivantes :
  - o soit les pièces ne sont pas chauffées à la même température,
  - o soit les vitrages, qui présentent une température de surface inférieure à celle des autres, sont plus performants (moins déperditif).

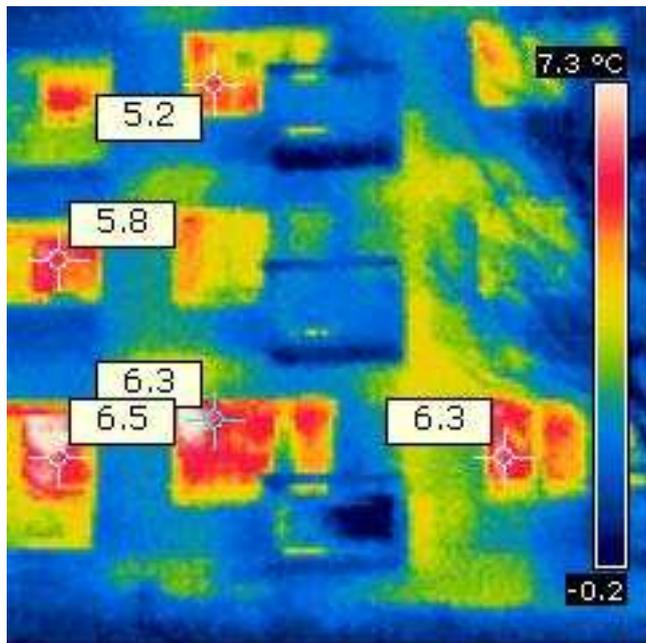
**Bâtiment A – Façade Est – Entrée 14**

- Déperditions thermiques importantes par les vitrages de cette façade. La température de surface des vitrages varie entre 5.2°C et 6.5°C.

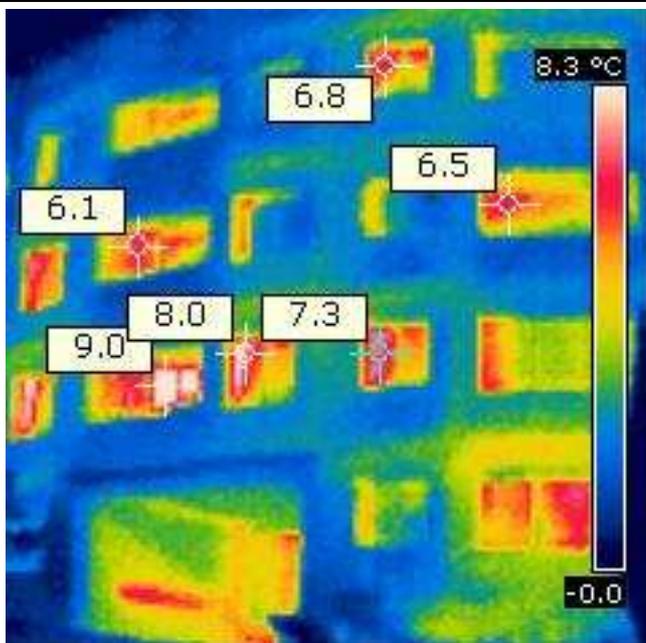
**Bâtiment A – Façade Est – Entrée 15**

- Déperditions thermiques importantes par les vitrages de cette façade. La température de surface des vitrages varie entre 6.1°C et 9.0°C. Plus la température de surface du vitrage est élevée, plus les déperditions de chaleur vers l'extérieur sont importantes. La différence de température de surface entre les différents vitrages de cette façade, peut être expliquée par les deux raisons suivantes :
  - o soit les pièces ne sont pas chauffées à la même température,
  - o soit les vitrages, qui présentent une température de surface inférieure à celle des autres, sont plus performants (moins déperditif).

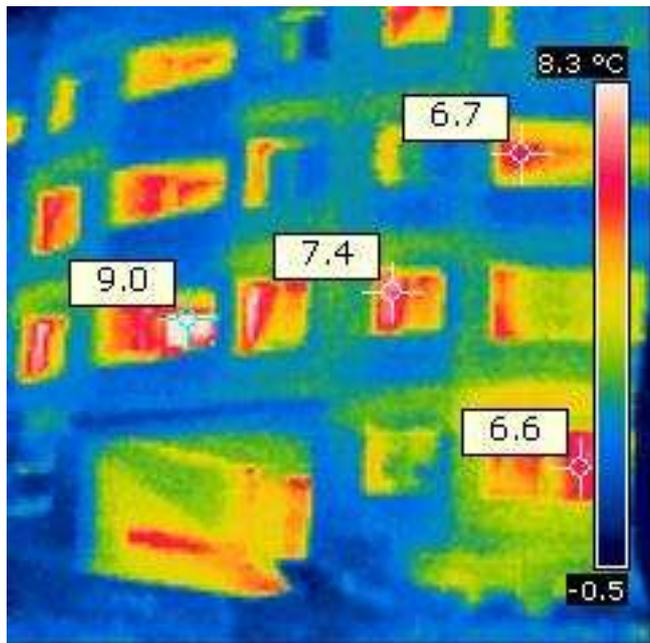
**Bâtiment A – Façade Est – Entrée 15**

- Déperditions thermiques importantes par les vitrages de cette façade. La température de surface des vitrages varie entre 6.6°C et 9.0°C.

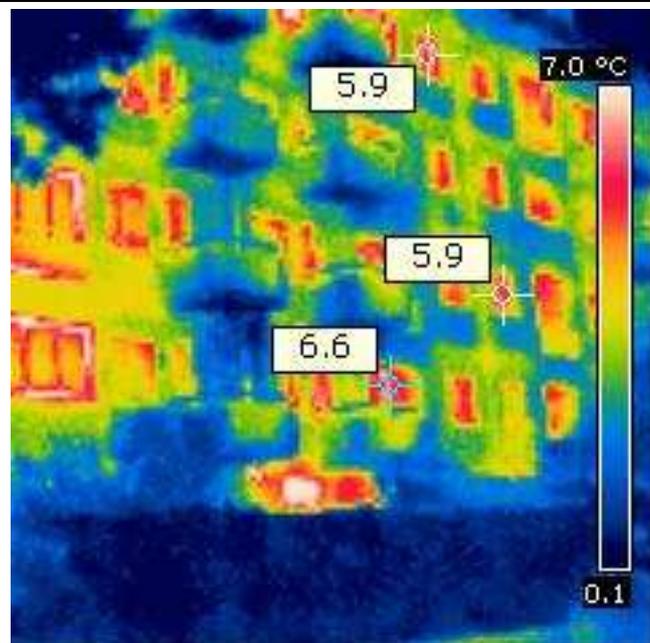
**Bâtiment B – Façade Est – entre l'Entrée 15 et l'Entrée 18**

- Déperditions thermiques importantes par les vitrages de cette façade. La température de surface des vitrages varie entre 5.9°C et 6.6°C.

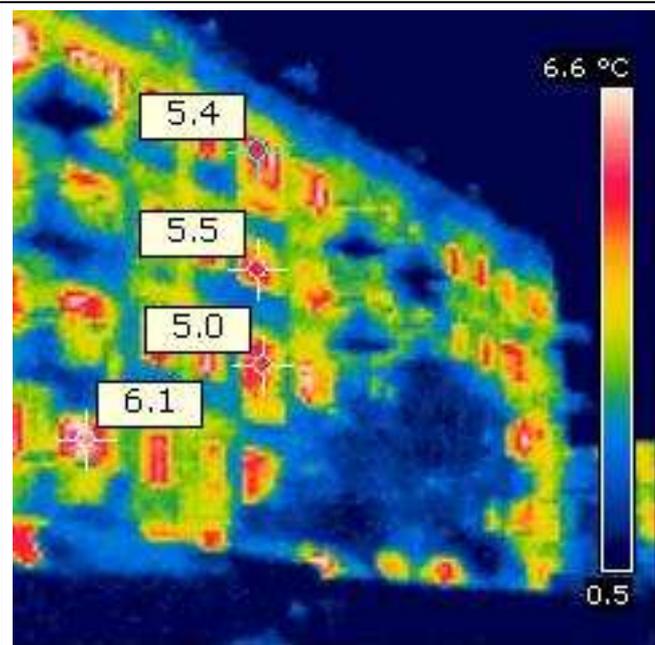
**Bâtiment B – Façade Est – entre l'Entrée 15 et l'Entrée 18**

- Déperditions thermiques importantes par les vitrages de cette façade. La température de surface des vitrages varie entre 5.0°C et 6.1°C.

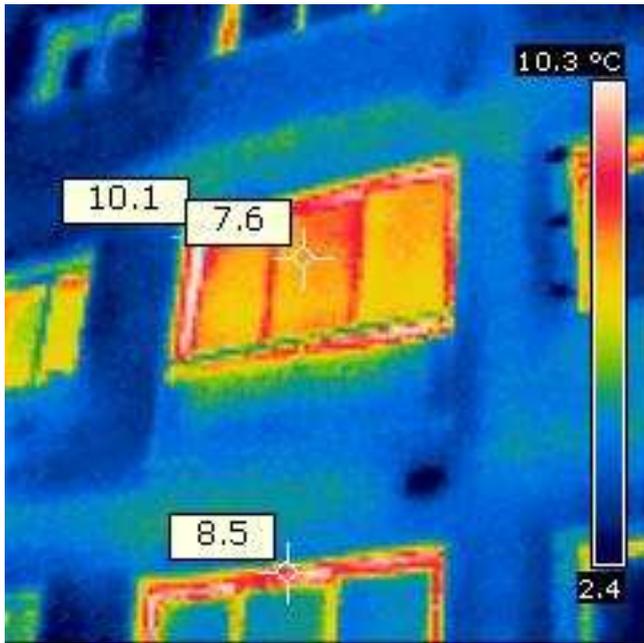
**Bâtiment B – Façade Est – entre l'Entrée 17 et l'Entrée 18**

- Déperditions importantes par les menuiseries coulissantes de ces deux fenêtres.
- Déperditions thermiques importantes par les vitrages. La température de surface atteint 7.6°C.

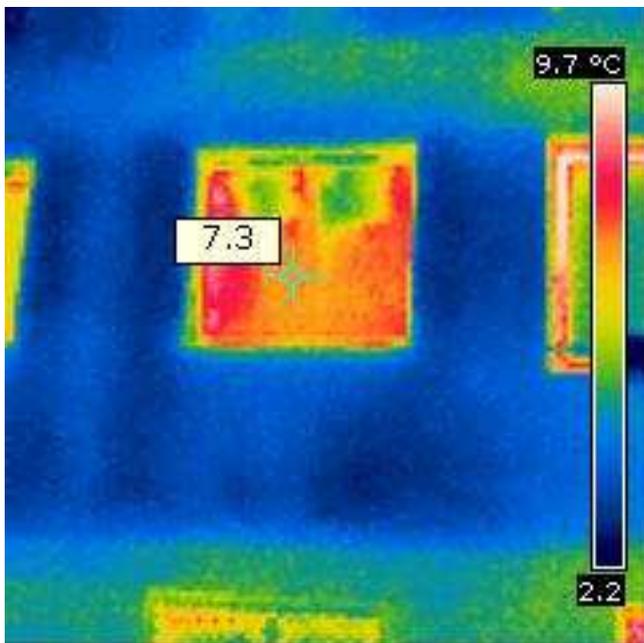
**Bâtiment B – Façade Est – entre l'Entrée 17 et l'Entrée 18**

- Déperditions thermiques importantes par le vitrage de cette fenêtre. La température de surface atteint 7.3°C.

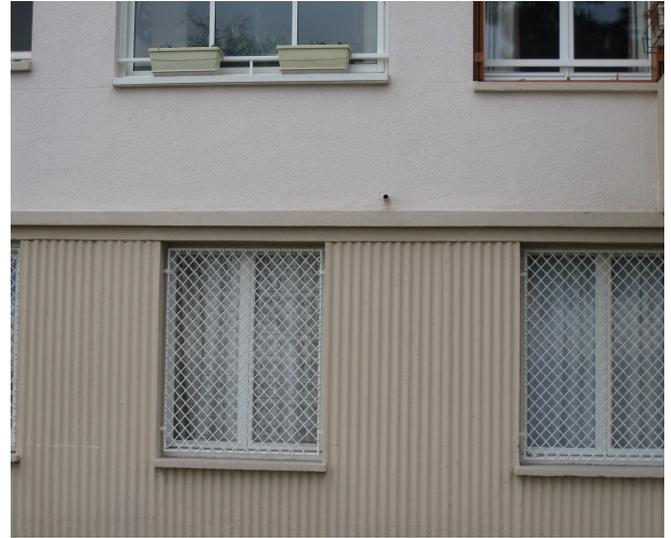
**Bâtiment B – Façade Est – entre l'Entrée 17 et l'Entrée 18**

- Déperditions thermiques importantes par le vitrage de cette fenêtre. La température de surface atteint 8.1°C.
- Mauvaise isolation du mur extérieur, où la température de surface atteint 5.3°C. A rappeler que plus la température de surface est élevée, plus les déperditions de chaleur vers l'extérieur sont élevées.

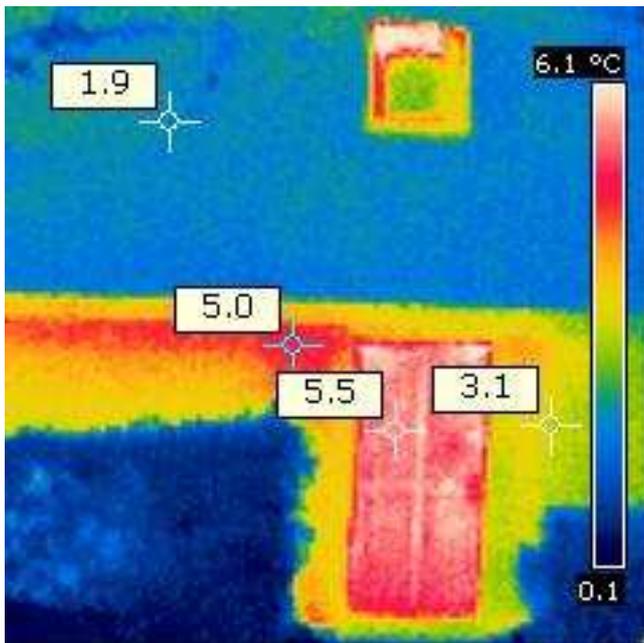
**Bâtiment B – Pignon Nord**

- Bonne isolation du pignon Nord du Bâtiment C. Pas de rupture d'isolation et températures homogènes sur toute la surface, de l'ordre de 1.9°C.
- Déperditions thermiques par la porte, température de surface à 5.5°C.
- Mauvaise isolation du mur extérieur, où la température de surface atteint 3.1°C. A rappeler que plus la température de surface est élevée, plus les déperditions de chaleur vers l'extérieur sont élevées.
- Déperditions thermiques par le pont thermique (Mur Extérieur - Plancher intermédiaire). La température atteint par endroit 5.0°C.

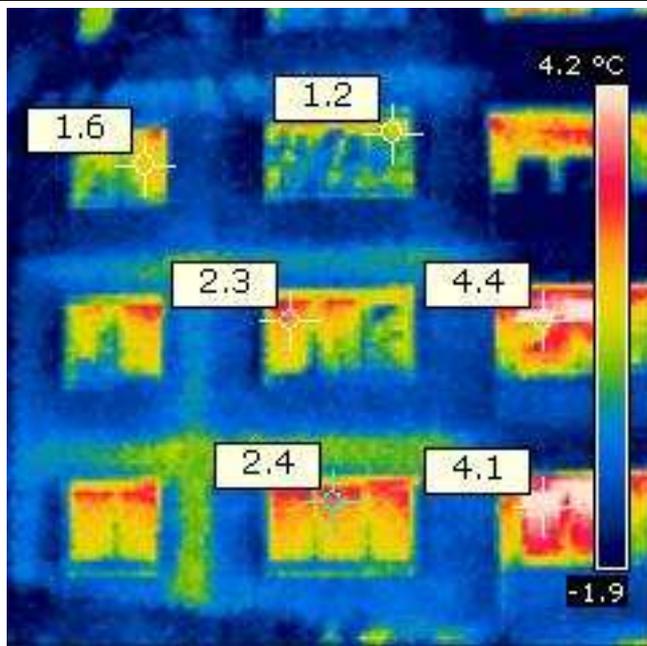
### Bâtiment C – Façade Sud – Entrée 4

- Déperditions plus ou moins importantes par les différents vitrages de cette façade. Plus la température de surface du vitrage est élevée, plus les déperditions de chaleur vers l'extérieur sont importantes. La différence de température de surface entre les différents vitrages de cette façade, peut être expliquée par les deux raisons suivantes :
  - o soit les pièces ne sont pas chauffées à la même température,
  - o soit les vitrages, qui présentent une température de surface inférieure à celle des autres, sont plus performants (moins déperditif). Les vitrages avec une température superficielle de 4.4°C et 4.1°C sont plus déperditif que les vitrages avec une température superficielle de 2.3°C et de 1.6°C.

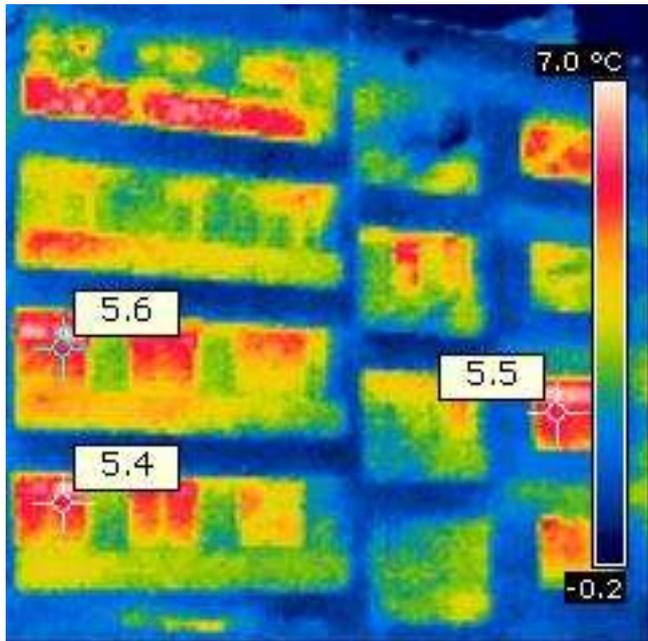
**Bâtiment C – Façade Sud – Entrée 4**

- Déperditions thermiques importantes par les vitrages, température à 5.4°C et 5.5°C et 5.5°C.

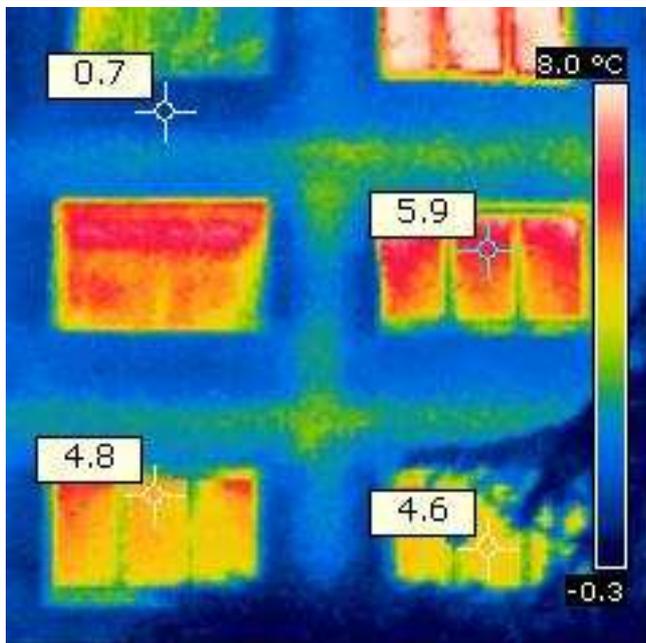
**Bâtiment C – Façade Sud – Entrée 3**

- Isolation correcte des murs extérieurs, température superficielle extérieure de - 0.7°C.
- Déperditions thermiques importantes par les vitrages, température à 5.9°C et 4.8°C et 4.6°C.

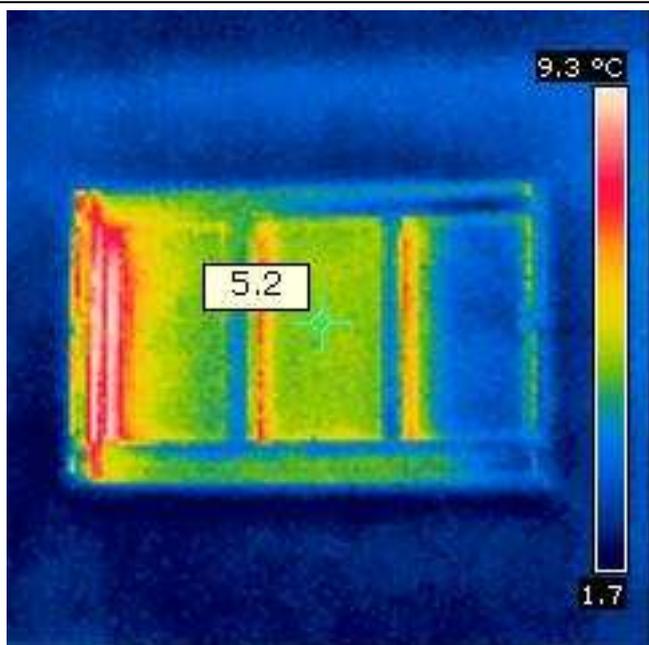
**Bâtiment C – Façade Sud – Entrée 2**

- Déperditions thermiques importantes par le vitrage, température 5.2°C.

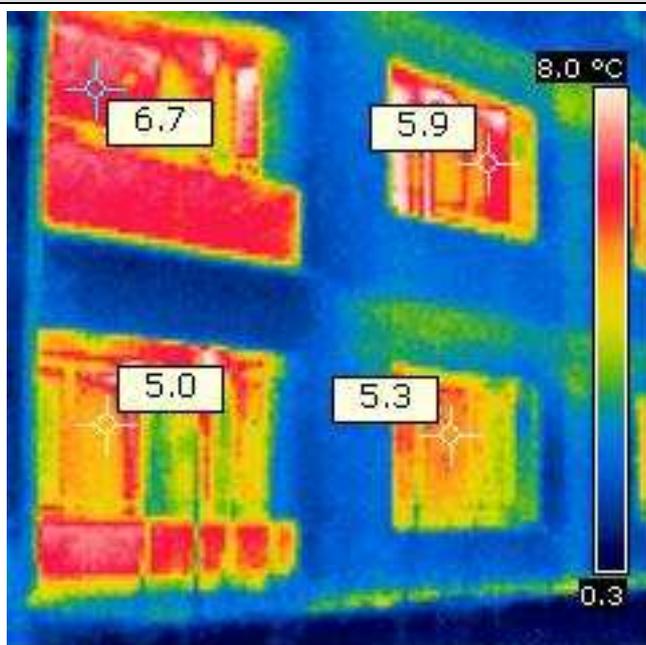
**Bâtiment C – Façade Sud – Entrée 2**

- Déperditions thermiques importantes par les vitrages.

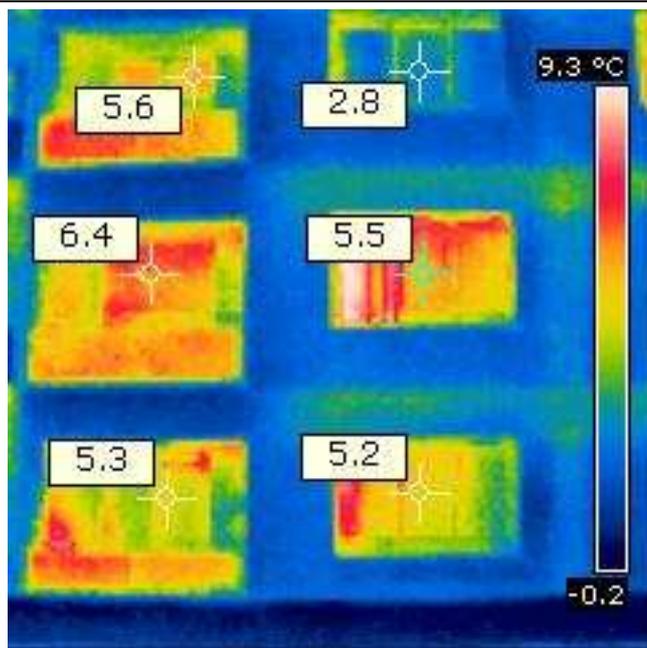
**Bâtiment C – Façade Sud – Entrée 1**

- Déperditions plus ou moins importantes par les différents vitrages de cette façade. Plus la température de surface du vitrage est élevée, plus les déperditions de chaleur vers l'extérieur sont importantes. La différence de température de surface entre les différents vitrages de cette façade, peut être expliquée par les deux raisons suivantes :
  - o soit les pièces ne sont pas chauffées à la même température,
  - o soit les vitrages, qui présentent une température de surface inférieure à celle des autres, sont plus performants (moins déperditif). Le vitrage avec une température superficielle de 6.4°C est plus déperditif que le vitrage avec une température superficielle de 2.8°C.

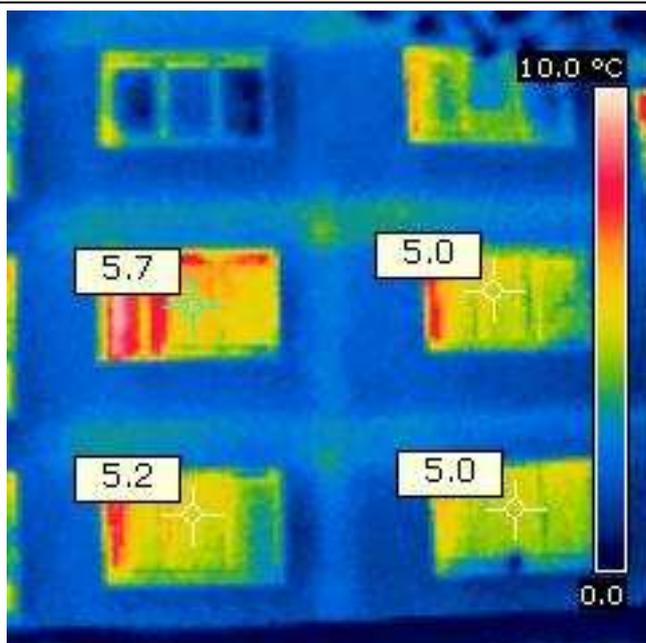
**Bâtiment C –**

- Déperditions thermiques importantes par les vitrages.

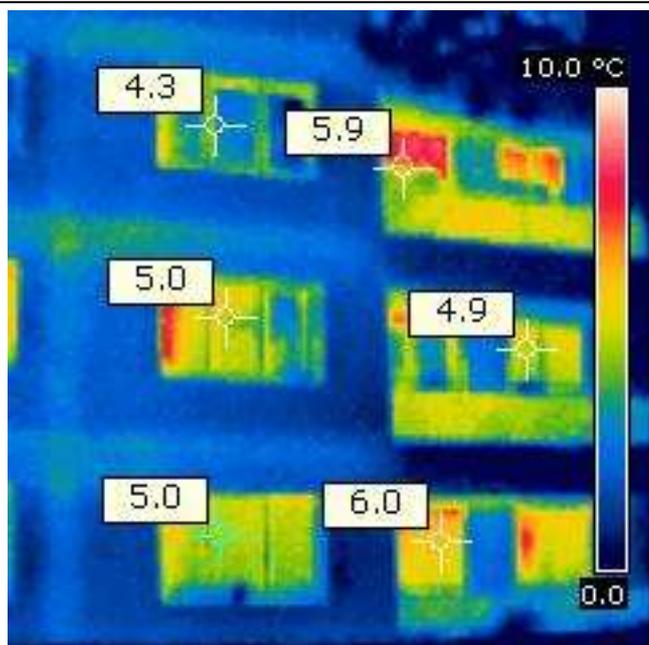
**Bâtiment C – Façade Sud – Entrée 1**

- Déperditions thermiques importantes par les vitrages.
- Déperditions thermiques par les ponts thermiques « Mur Extérieur – Plancher Intermédiaire ».

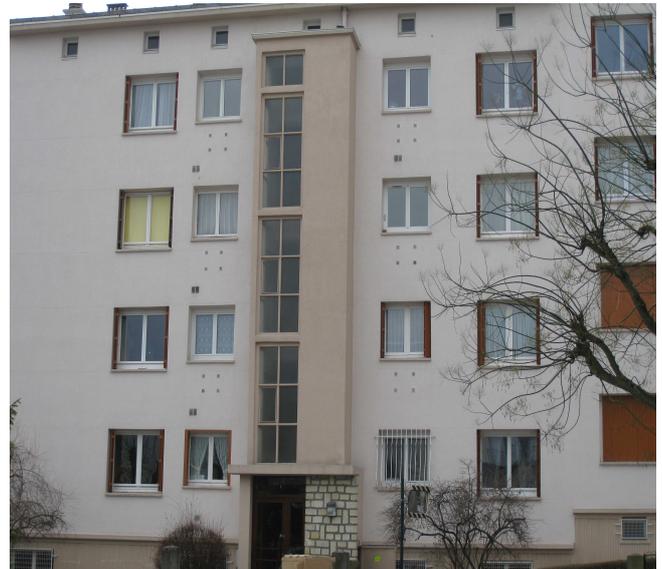
**Bâtiment C – Façade Nord – Entrée 1**

- Déperditions plus ou moins importantes par les différents vitrages de cette façade. Plus la température de surface du vitrage est élevée, plus les déperditions de chaleur vers l'extérieur sont importantes. La différence de température de surface entre les différents vitrages de cette façade, peut être expliquée par les deux raisons suivantes :
  - o soit les pièces ne sont pas chauffées à la même température,
  - o soit les vitrages, qui présentent une température de surface inférieure à celle des autres, sont plus performants (moins déperditif).
