**SYNDIC DU DOMAINE DES HOCQUETTES**

**RAPPORT N° R.10.005.A**

**RAPPORT D'INSPECTION PAR THERMOGRAPHIE INFRAROUGE  
DETECTION QUALITATIVE DES IRREGULARITES THERMIQUES SUR LES  
ENVELOPPES DES BATIMENTS DU DOMAINE DES HOCQUETTES**

Date : 02/03/2010

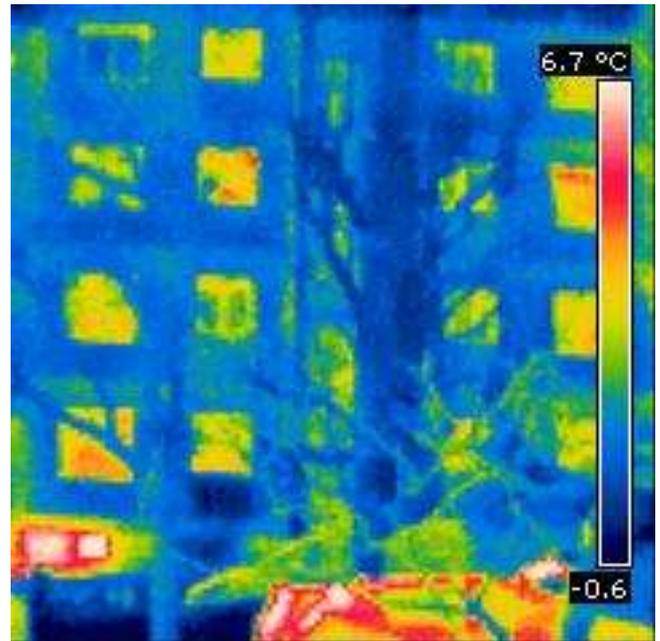
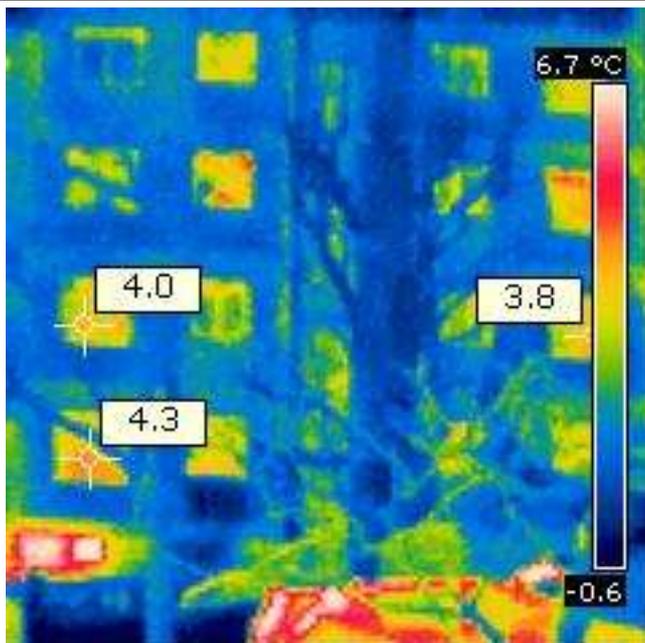
**Bâtiment C – Façade Nord – Entrée 2**

- Déperditions plus ou moins importantes par les différents vitrages de cette façade. Plus la température de surface du vitrage est élevée, plus les déperditions de chaleur vers l'extérieur sont importantes. La différence de température de surface entre les différents vitrages de cette façade, peut être expliquée par les deux raisons suivantes :
  - o soit les pièces ne sont pas chauffées à la même température,
  - o soit les vitrages, qui présentent une température de surface inférieure à celle des autres, sont plus performants (moins déperditif).

Défaut	Solution
Fenêtres très peu performantes	Remplacement des fenêtres existantes par des fenêtres PVC ayant un double vitrage peu émissif 4/16/4 remplissage argon avec un coefficient $U_w = 1.6 \text{ W/m}^2\text{C}$ . la limite réglementaire (RT Existant Elément/Elément) est de <b><math>2.3 \text{ W/m}^2\text{C}</math></b> .
Ponts thermiques non traités	Isolation des façades par l'extérieur

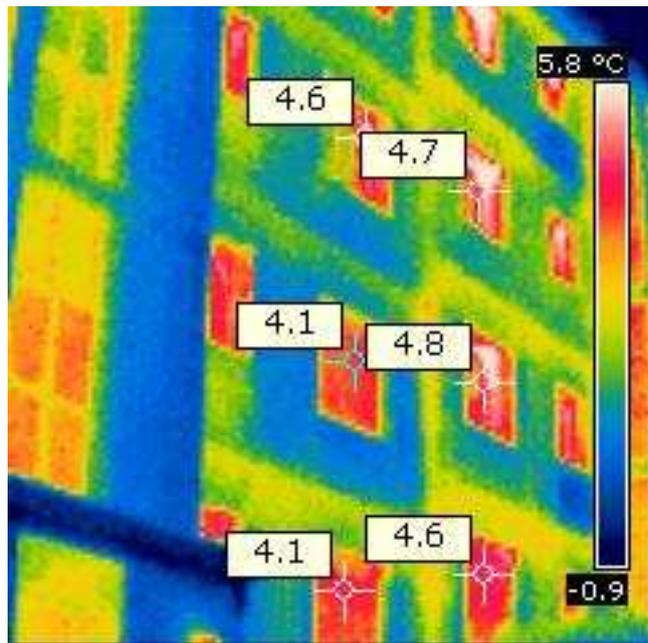
**Bâtiment C – Façade Nord – Entrée 3**

- Déperditions thermiques importantes par les vitrages.
- Déperditions thermiques par les ponts thermiques « Mur Extérieur – Plancher Intermédiaire ».

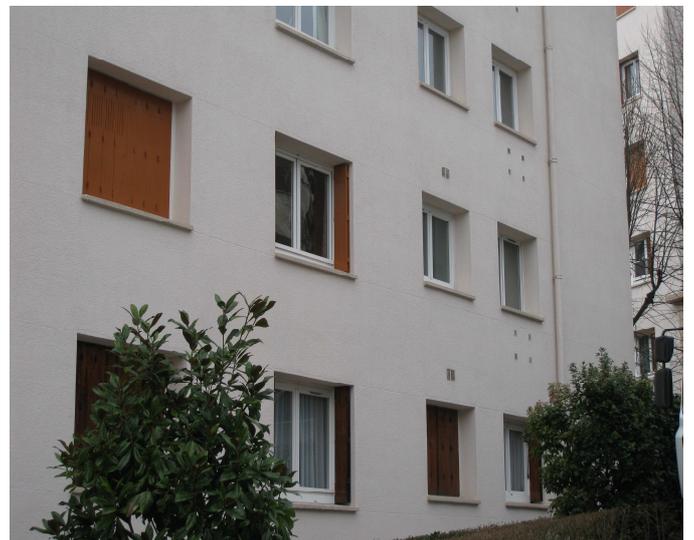
**Bâtiment C – Façade Nord – Entrée 4**

- Déperditions thermiques importantes par les vitrages.
- Déperditions thermiques par les ponts thermiques « Mur Extérieur – Plancher Intermédiaire ».

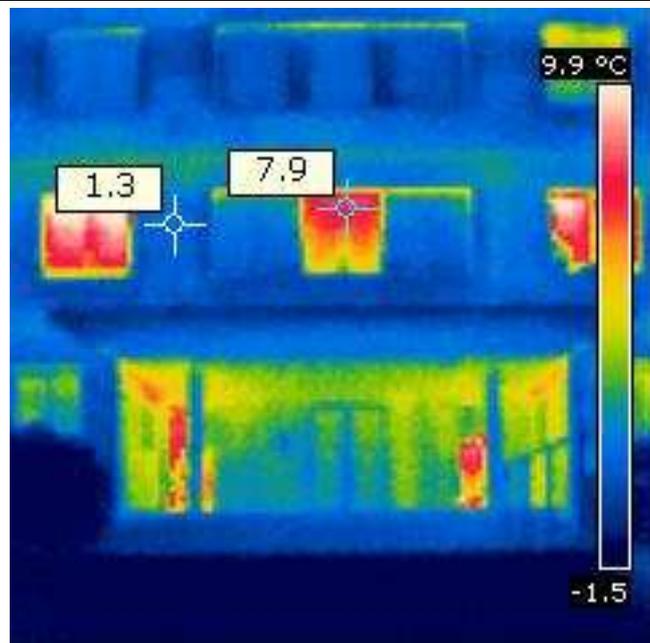
#### Bâtiment D - Façade Est – Entrée 7

- Isolation correcte des murs extérieurs, la température de surface du mur est à 1.3°C.
- Déperditions importantes par les vitrages. La température superficielle extérieure du vitrage est de 7.9°C. Remarquez la différence de température de surface entre le mur et le vitrage. Plus la température de surface est élevée, plus les déperditions de chaleur vers l'extérieur sont importantes.

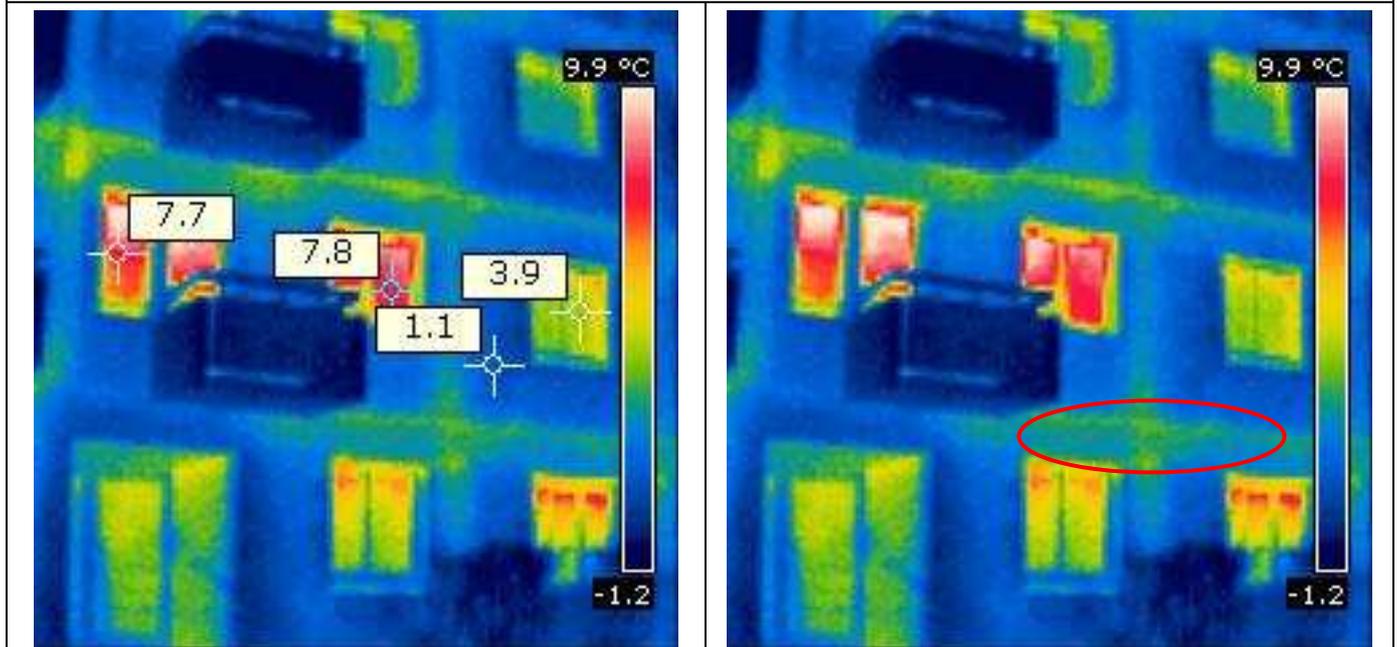
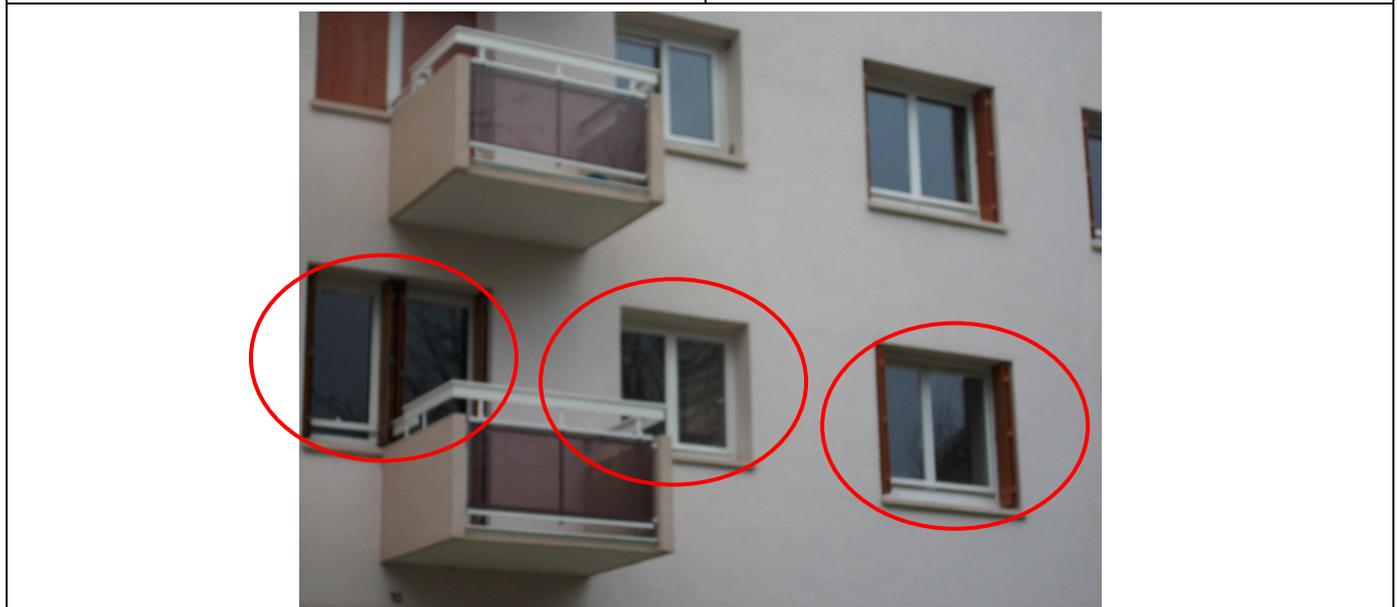
**Bâtiment D- Façade Est – Entrée 10**

- Isolation correcte des murs extérieurs
  - Déperditions importantes par les vitrages. La température superficielle extérieure des vitrages est de 7.7°C et de 7.8°C correspondant aux deux fenêtres a nalyées.
  - Déperditions moyennes par la fenêtre ayant une température de 3.9°C. Soit la pièce n'est pas chauffée à la même température que les autres, soit le vitrage est plus performants par rapport aux vitrage 7.7°C et 7.8°C.
- Remarquez la différence de température de surface entre le mur et le vitrage.
- Déperditions par les ponts thermiques Mur extérieur – Plancher intermédiaire.

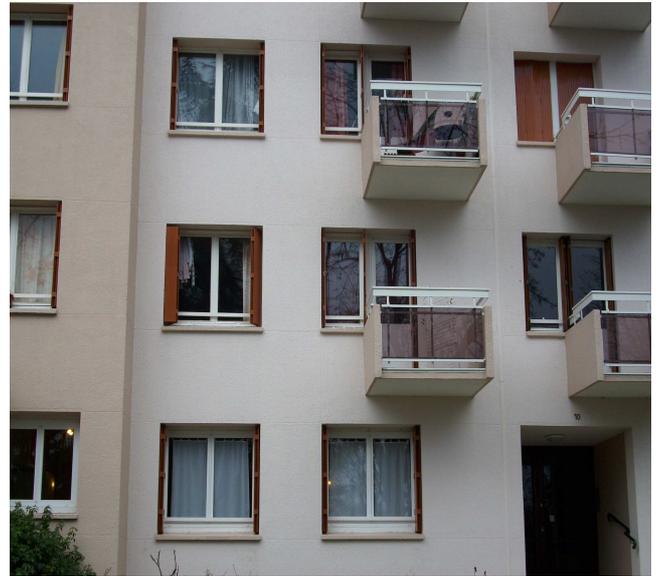
**Bâtiment D- Façade Est – Entrée 10**

- Isolation correcte des murs extérieurs, température superficielle extérieure de 0.8°C.
- Déperditions thermiques par les ponts thermiques (Mur Extérieur – Plancher Intermédiaire. La température de surface à 2.8, la température de surface du mur est à 0.8°C).
- Déperditions importantes par les vitrages. La température superficielle extérieure du vitrage est de 5.7°C. Remarquez la différence de température de surface entre le mur et le vitrage.

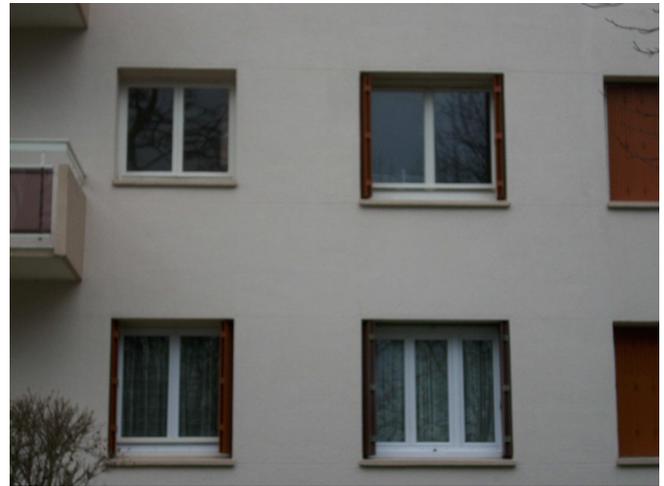
**Bâtiment D - Façade Est Entrée 10**

- Isolation correcte des murs extérieurs, température superficielle extérieure de 0.9°C.
- Déperditions thermiques par les ponts thermiques (Mur Extérieur – Plancher Intermédiaire). Température de surface au niveau du pont thermique de 3.0°C.

- Déperditions plus ou moins importantes par les différents vitrages de cette façade. Plus la température de surface du vitrage est élevée, plus les déperditions de chaleur vers l'extérieur sont importantes. La différence de température de surface entre les différents vitrages de cette façade, peut être expliquée par les deux raisons suivantes :

- o soit les pièces ne sont pas chauffées à la même température,
  - o soit les vitrages, qui présentent une température de surface inférieure à celle des autres, sont plus performants (moins déperditif). Les vitrages avec une température superficielle de 7.6°C sont plus déperditif que les vitrages avec une température superficielle de 4.7°C et de 3.7°C.

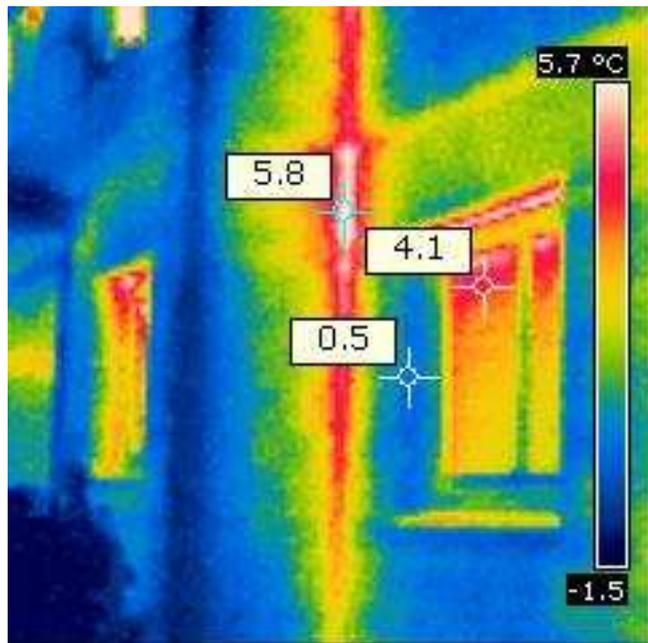
**Bâtiment D – Façade Est à droite de l'entrée 9**

- Déperditions thermiques par le vitrage. La température superficielle extérieure du vitrage est de 4.1°C.
- Déperditions par le pont thermique « Angle Entrant Mur-Mur » où la température superficielle atteint par endroit 5.8°C. la température de surface du mur extérieur est à 0.5°C.

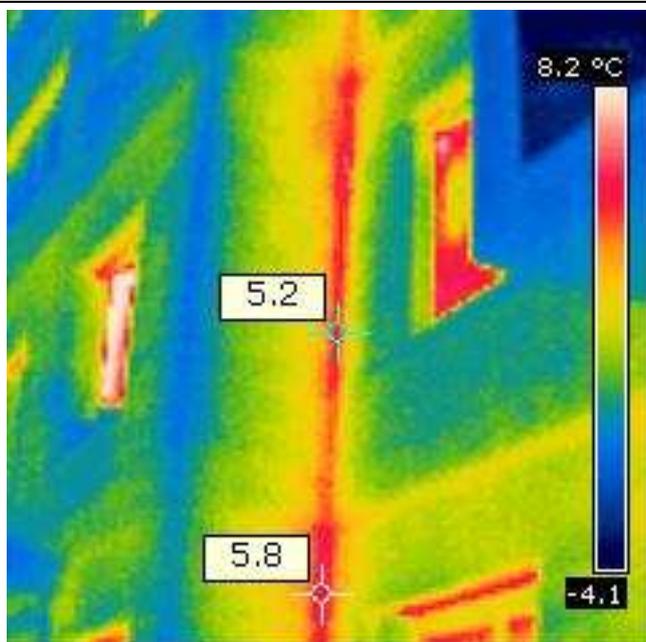
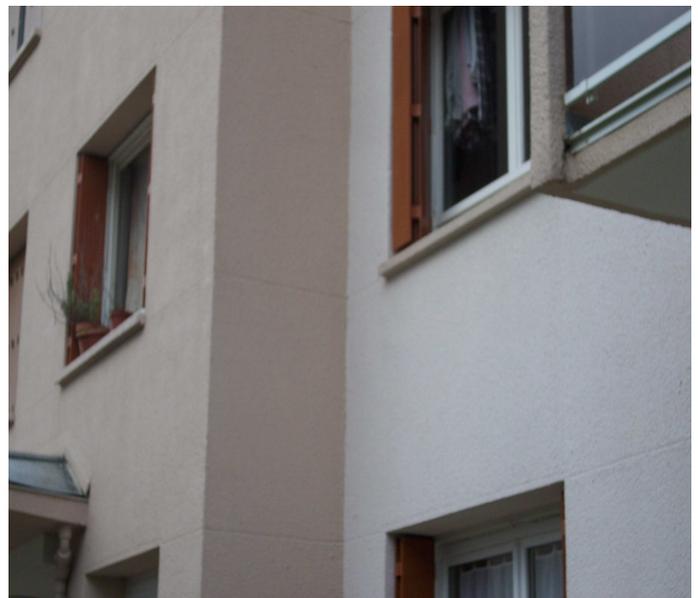
**Bâtiment D - Façade Est à droite de l'entrée 9**

- Déperditions par le pont thermique « Angle Entrant Mur-Mur » où la température superficielle atteint par endroit 5.8°C.

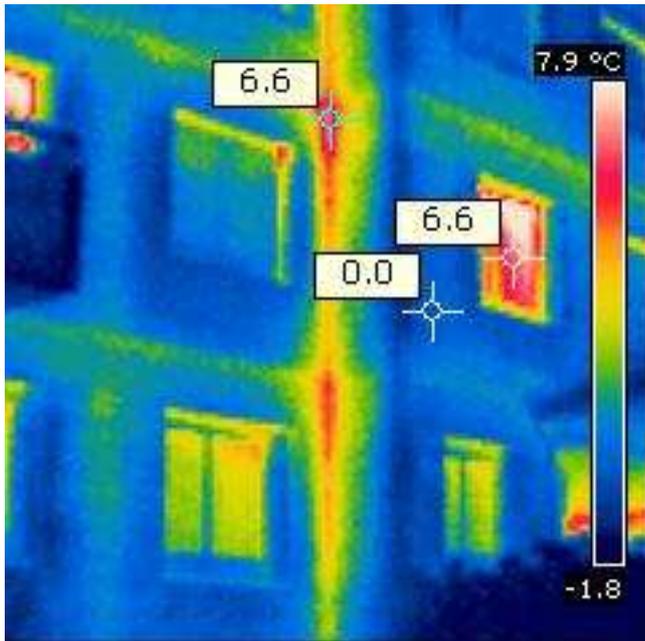
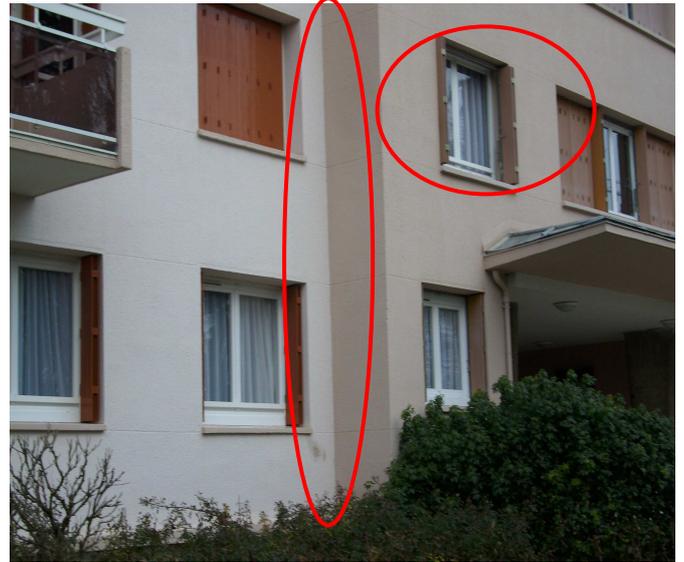
**Bâtiment D - Façade Est à gauche de l'entrée 7**

- Déperditions par le pont thermique « Angle Entrant Mur-Mur » où la température atteint par endroits 6.6°C, la température de surface du mur est à 0.0°C.
  - Déperditions thermiques importantes par le vitrage. La température superficielle extérieure du vitrage est de 6.6°C.
- Remarquez la différence de température de surface entre le mur et le vitrage.

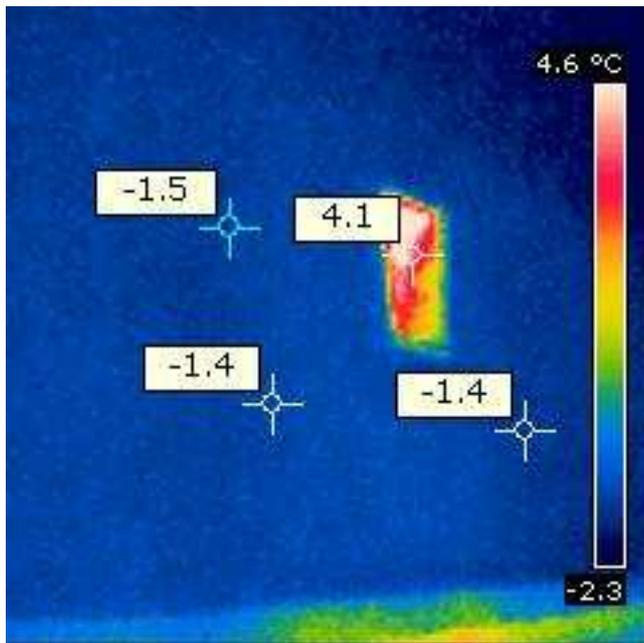
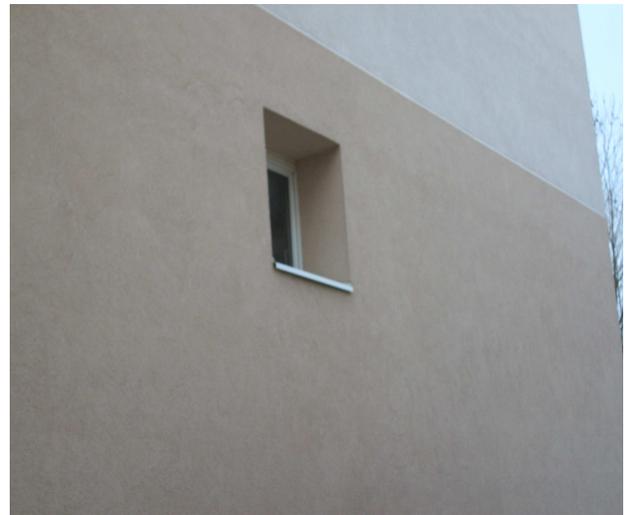
**Bâtiment D – Pignon Sud**

- Bonne isolation du pignon Sud du Bâtiment A. Pas de rupture d'isolation et températures homogènes sur toute la surface, de l'ordre de -1.4°C.
- Déperditions thermiques par le vitrage, température superficielle à 4.1°C.

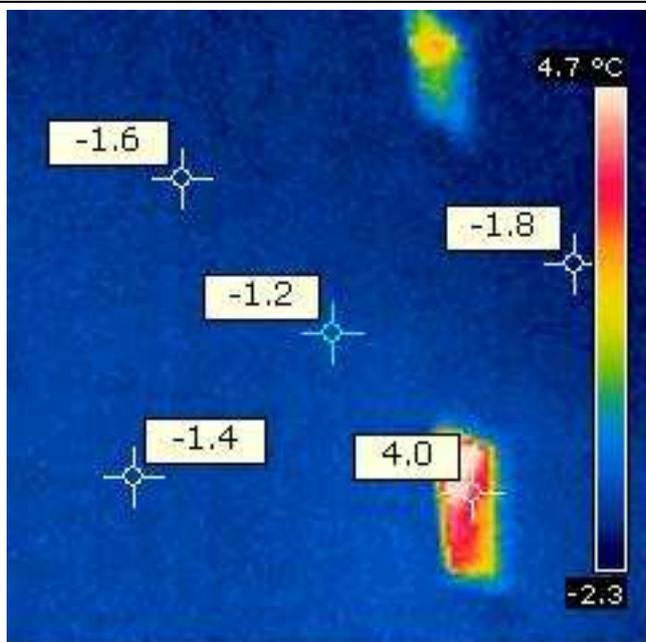
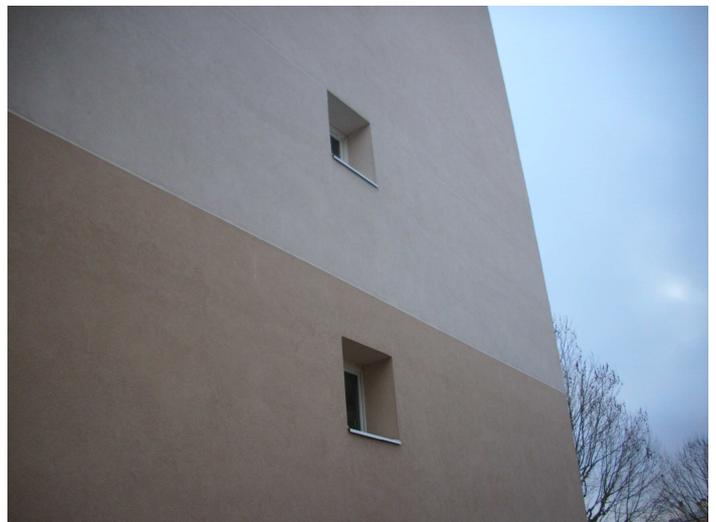
**Bâtiment D – Pignon Sud**

- Bonne isolation du pignon Sud du Bâtiment A. Pas de rupture d'isolation et températures homogènes sur toute la surface, de l'ordre de -1.4°C.
- Déperditions thermiques par le vitrage, température superficielle à 4.0°C.

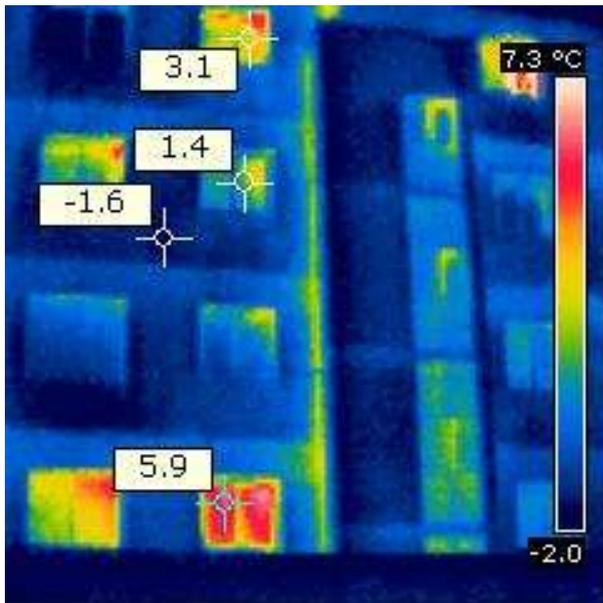
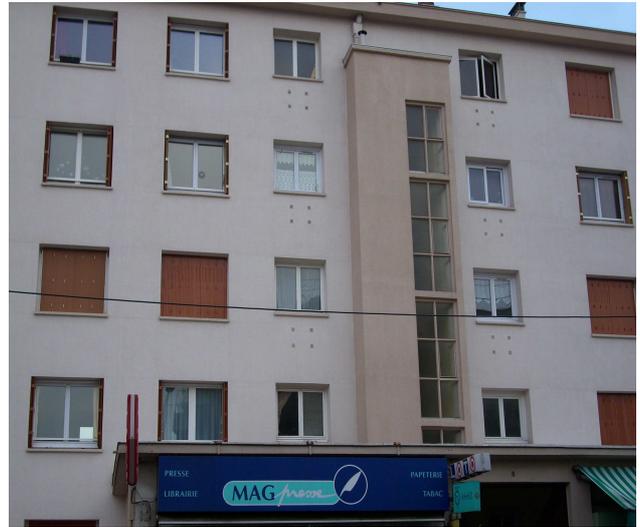
## Bâtiment D – Façade Ouest – Entrée 8

- Isolation correcte des murs extérieurs, température superficielle extérieure de -1.6°C.
- Déperditions plus ou moins importantes par les différents vitrages de cette façade. Plus la température de surface du vitrage est élevée, plus les déperditions de chaleur vers l'extérieur sont importantes. La différence de température de surface entre les différents vitrages de cette façade, peut être expliquée par les deux raisons suivantes :
  - o soit les pièces ne sont pas chauffées à la même température,
  - o soit les vitrages, qui présentent une température de surface inférieure à celle des autres, sont plus performants (moins déperditif).

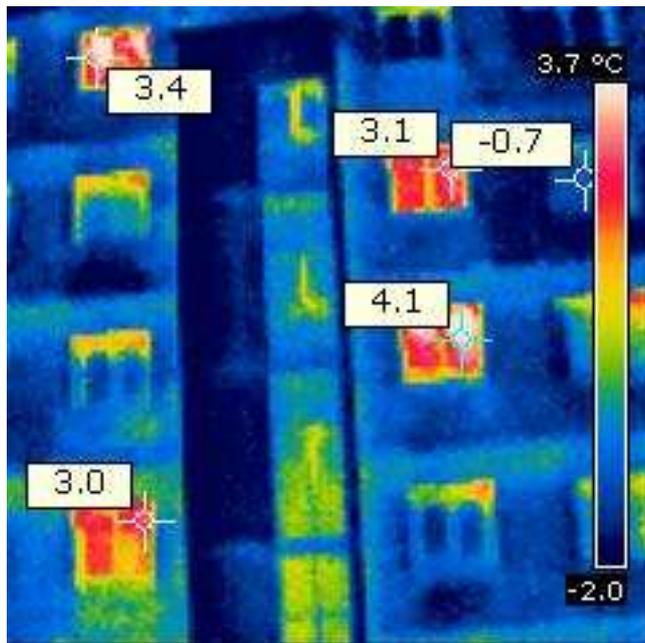
**Bâtiment D – Façade Ouest – Entrée 8**

- Déperditions plus ou moins importantes par les différents vitrages de cette façade. Plus la température de surface du vitrage est élevée, plus les déperditions de chaleur vers l'extérieur sont importantes. La différence de température de surface entre les différents vitrages de cette façade, peut être expliquée par les deux raisons suivantes :
  - o soit les pièces ne sont pas chauffées à la même température,
  - o soit les vitrages, qui présentent une température de surface inférieure à celle des autres, sont plus performants (moins déperdétif).

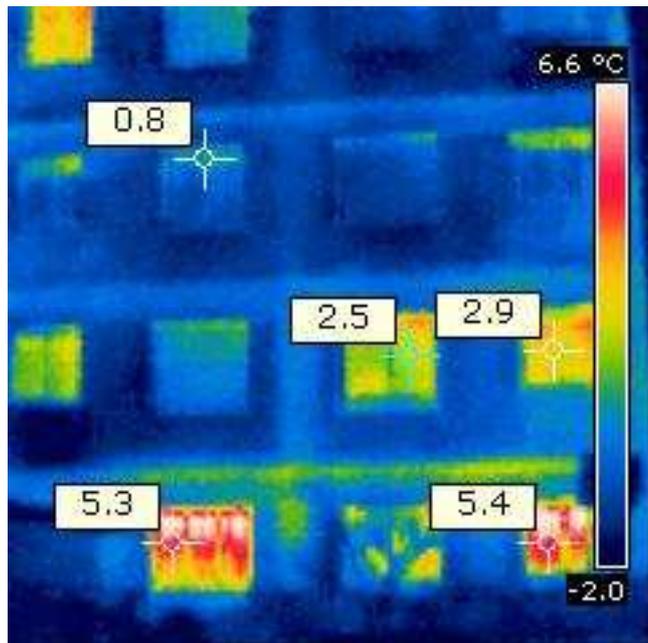
**Bâtiment D – Façade Ouest – à droite de l'entrée 116**

- Déperditions plus ou moins importantes par les différents vitrages de cette façade. Plus la température de surface du vitrage est élevée, plus les déperditions de chaleur vers l'extérieur sont importantes. La différence de température de surface entre les différents vitrages de cette façade, peut être expliquée par les deux raisons suivantes :
  - o soit les pièces ne sont pas chauffées à la même température,
  - o soit les vitrages, qui présentent une température de surface inférieure à celle des autres, sont plus performants (moins déperditif). Les vitrages avec une température superficielle de 5.4°C sont plus déperditif que les vitrages avec une température superficielle de 2.5°C.

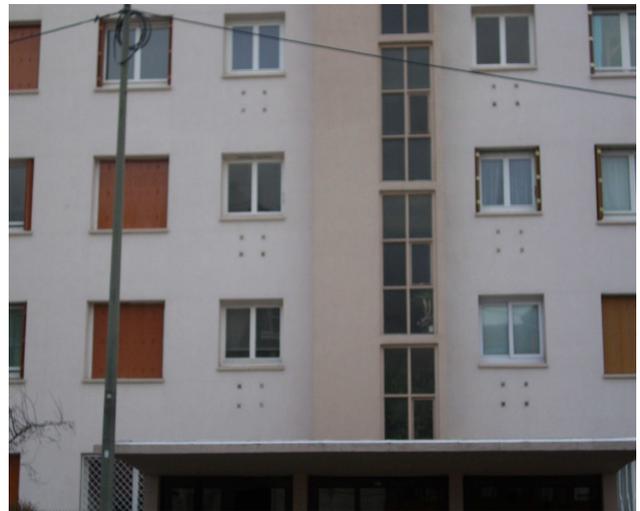
**Bâtiment D – Façade Ouest – Entrée 116**

- Déperditions plus ou moins importantes par les différents vitrages de cette façade. Plus la température de surface du vitrage est élevée, plus les déperditions de chaleur vers l'extérieur sont importantes. La différence de température de surface entre les différents vitrages de cette façade, peut être expliquée par les deux raisons suivantes :
  - o soit les pièces ne sont pas chauffées à la même température,
  - o soit les vitrages, qui présentent une température de surface inférieure à celle des autres, sont plus performants (moins déperditif).

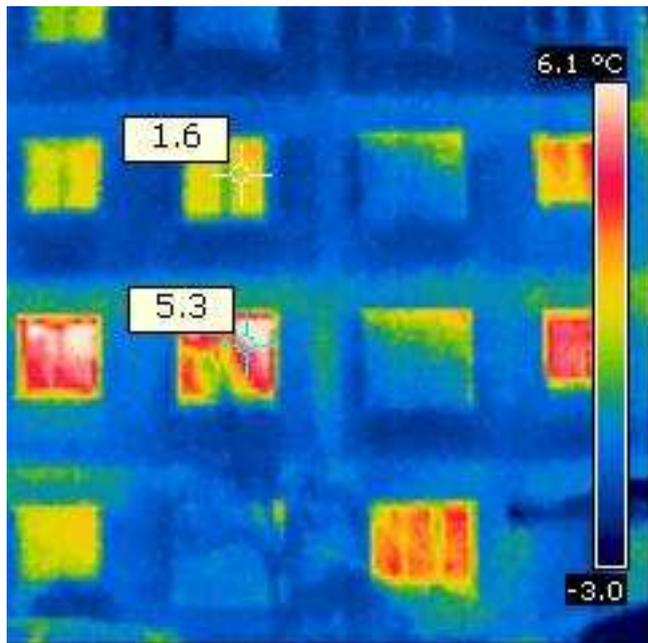
**Bâtiment D – Façade Ouest – à gauche de l'entrée 116**

- Déperditions plus ou moins importantes par les différents vitrages de cette façade. Plus la température de surface du vitrage est élevée, plus les déperditions de chaleur vers l'extérieur sont importantes. La différence de température de surface entre les différents vitrages de cette façade, peut être expliquée par les deux raisons suivantes :
  - o soit les pièces ne sont pas chauffées à la même température,
  - o soit les vitrages, qui présentent une température de surface inférieure à celle des autres, sont plus performants (moins déperdétif).

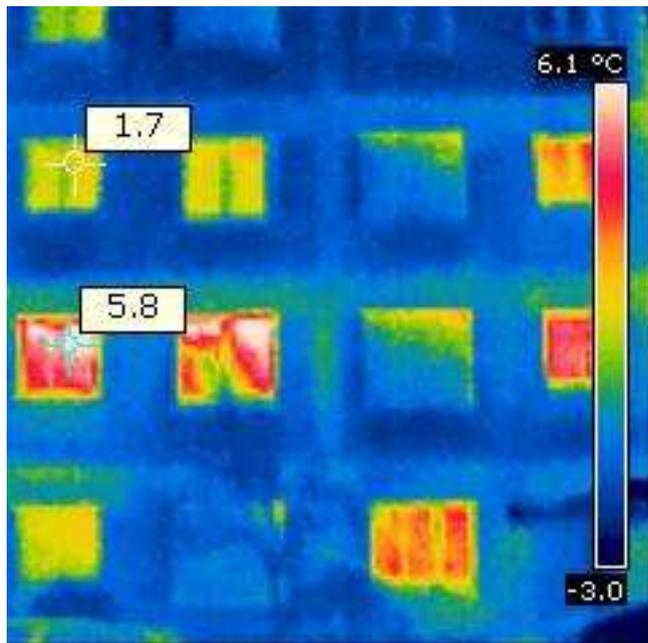
**Bâtiment D – Façade Ouest – à gauche de l'entrée 116**

- Déperditions plus ou moins importantes par les différents vitrages de cette façade. Plus la température de surface du vitrage est élevée, plus les déperditions de chaleur vers l'extérieur sont importantes. La différence de température de surface entre les différents vitrages de cette façade, peut être expliquée par les deux raisons suivantes :
  - o soit les pièces ne sont pas chauffées à la même température,
  - o soit les vitrages, qui présentent une température de surface inférieure à celle des autres, sont plus performants (moins déperditif).

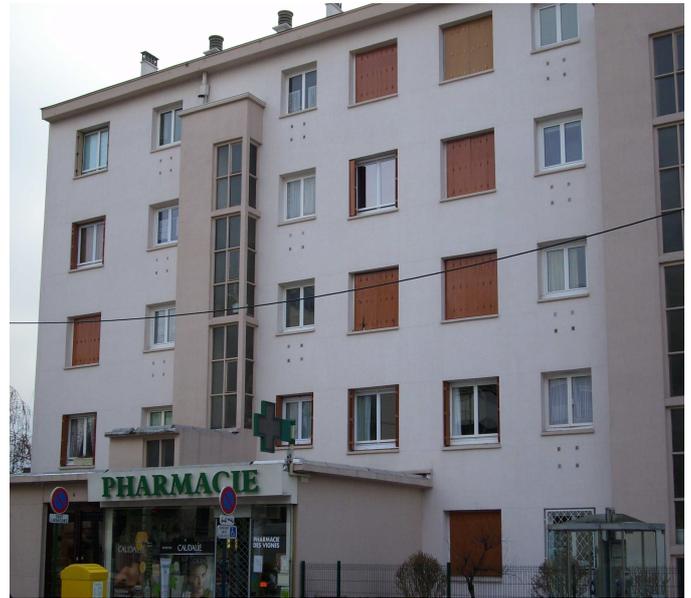
**Bâtiment D – Façade Ouest – Entrée 6**

- Déperditions plus ou moins importantes par les différents vitrages de cette façade. Plus la température de surface du vitrage est élevée, plus les déperditions de chaleur vers l'extérieur sont importantes. La différence de température de surface entre les différents vitrages de cette façade, peut être expliquée par les deux raisons suivantes :
  - o soit les pièces ne sont pas chauffées à la même température,
  - o soit les vitrages, qui présentent une température de surface inférieure à celle des autres, sont plus performants (moins déperdétif).

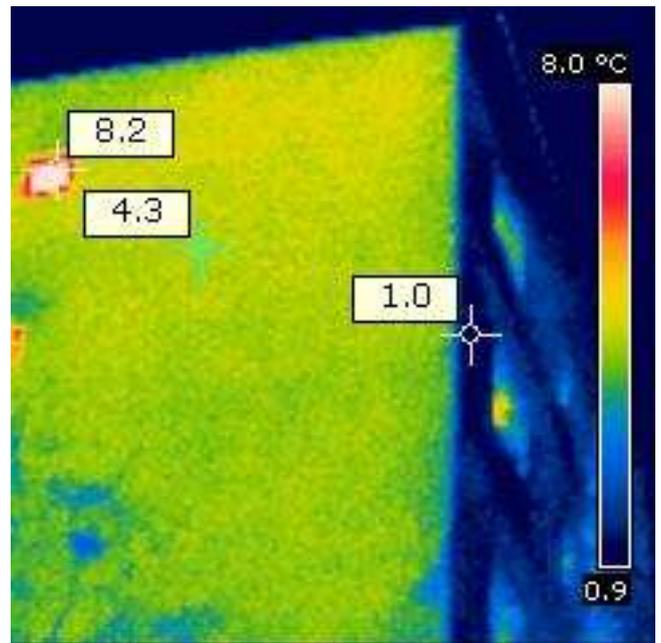
**Bâtiment D – Pignon Nord**

- Différence d'isolation du pignon Nord du Bâtiment A et du pignon Sud. La température atteint par endroit 4.4°C. Plus la température de surface est élevée, plus les déperditions de chaleur vers l'extérieur sont importantes.
- Déperditions thermiques par le vitrage, température de l'ordre de 8°C.

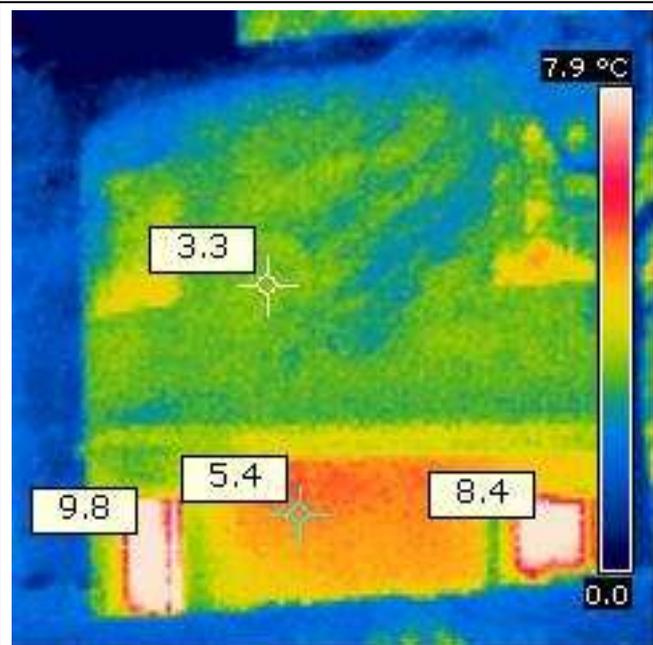
**Bâtiment D – Bas du Pignon Nord**

- Mauvaise isolation du mur ayant une température de surface de 5.4°C. Plus la température de surface est élevée, plus les déperditions de chaleur vers l'extérieur sont importantes.
- Déperditions importantes par les vitrages. Température superficielle des vitrage de 9.8°C et de 8.4°C.

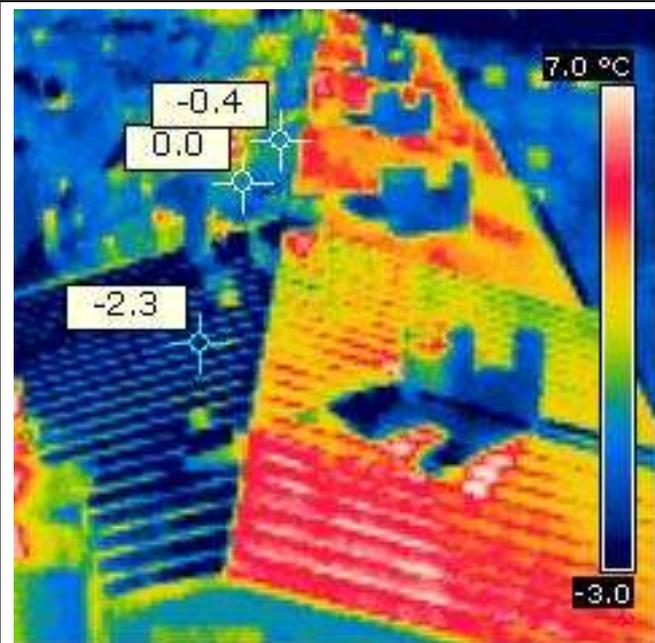
**Toiture Bâtiment C**

*Lors de notre intervention, les toitures ont reçus, pendant quelques minutes, un rayonnement solaire suffisant pour chauffer leurs surfaces. Donc les parties rouges sur les photos thermiques sont dues au rayonnement solaire.*

- Le pan de la toiture orienté Sud a été influencé par le soleil, donc les résultats sur cette partie sont inexploitable. Le pan orienté Nord, est resté encore à l'abri du soleil, ce qui confirme la remarque ci-dessus.

Défaut	Solution
Isolant vétuste et mal réparti sur la surface des combles	Mise en place d'un isolant sur les combles des 4 bâtiments. La résistance thermique de l'isolant à mettre en œuvre doit être supérieur à <b><math>4.5 \text{ m}^2\text{C/W}</math></b> .

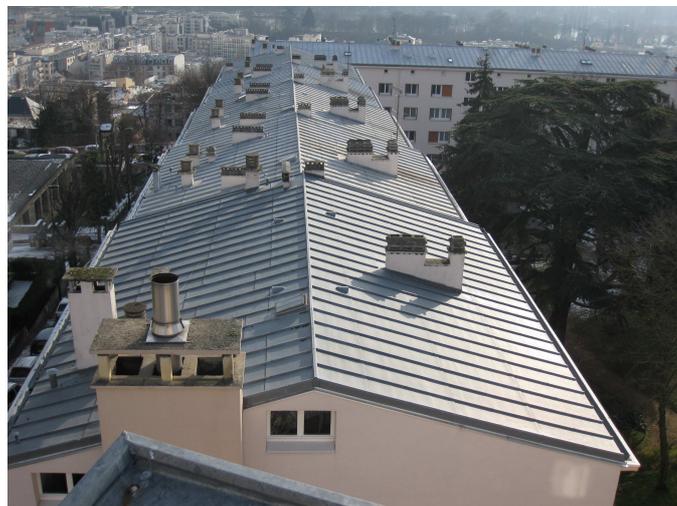
*Comme les combles ne sont pas habités, l'intervention avec la caméra thermique ne révélera aucune anomalie. **Néanmoins**, nous avons constaté, visuellement, la vétusté de l'isolant mis en place et sa mauvaise répartition sur la surface des combles.*
